PEMELIHARAAN JALAN ASPAL DENGAN PERBAIKAN LAPIS AUS

Andang Widjaja

Karya tulis ini membahas pelaksanaan pemeliharaan jalan aspal dengan perbaikan permukaan jalan, yaitu menggantikan lapis aus *asphalt concrete/wearing course* (AC/WC) lama dengan yang baru. Penggantian lapisan aus tersebut dilakukan karena timbul kerusakan pada lapis aus, yaitu retak, cekungan atau alur searah memanjang jalan, lubang, dan jembulan aspal. Metoda perbaikan dilakukan dengan pengupasan lapisan aus lama, kemudian dibersihkan dan dilapisi dengan aspal emulsi. Selanjutnya diisi dengan aspal AC/WC, dan dipadat dengan *tandem roller* dan *tyre roller*. Hasil pelaksanaan perbaikan permukaan jalan menunjukkan bahwa pekerjaan telah dilakukan sesuai dengan spesifikasi dan dapat dikategorikan baik.

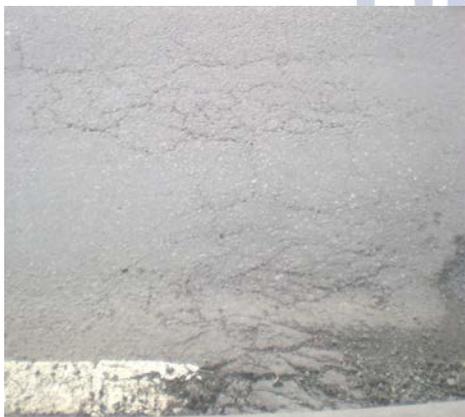
Retak permukaan jalan terjadi pada bagian material yang terlemah. Pada saat beban bekerja, maka konsentrasi tegangan yang lebih tinggi berada di sekeliling lokasi beban kerja. Distribusi tegangan pada massa campuran aspal lapis aus tidak seragam karena beban kerja yang terpusat. Jika tegangan akibat beban kerja

melebihi tegangan ijinnya, maka timbul kerusakan atau retak. Repetisi beban pada daerah yang sama mampu memicu retak baru, akhirnya menjalar ke bagian lain. Perkembangan retak digambarkan dalam mekanika retak dan bergantung pada sifat material (Roque, 2010 dalam Putra).

Pengamatan di lapangan menunjukkan bahwa kerusakan di permukaan jalan tol, yang berlapis *asphalt concrete/wearing course*(AC/WC) di sepanjang kilometer 6+000 sampai dengan kilometer 35+000 bersifat lokal. Kerusakan yang dijumpai adalah: 1)retak-retak (*cracking*)

Gambar 1. Retak pada permukaan lapis aus

Perbaikan pada kerusakan jenis retak dilaksanakan dengan pengupasan (*scrapping*) permukaan lapisan aus. Pelaksanaan pengupasan dimulai dengan pembuatan tanda garis di atas permukaan jalan, sebagai tanda awal dan akhir batas pengupasan seperti pada gambar berikut.

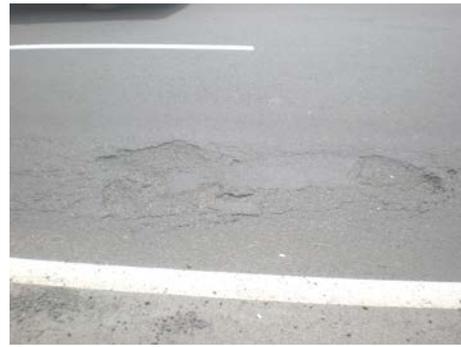
Kerusakan permukaan jenis cekungan atau alur searah memanjang jalan di sekitar pijakan roda kendaraan (*rutting*), dan lubang-lubang (*pothole*), sebagai lanjutan dari kerusakan retak permukaan, atau ambles, dan atau alur. Salah satu penyebab kerusakan retak, cekungan, dan lubang adalah air. Air mampu memisahkan ikatan antara agregat dengan aspal. Ikatan campuran agregat dan aspal yang mulai renggang, akan bertambah lemah setelah lapis aus menerima beban roda kendaraan berat; pengulangan beban berat yang melebihi beban rencana mengakibatkan ikatan agregat dengan aspal lepas. Kelelahan struktur jalan yang mendukung beban berulang dapat pula memicu kerusakan permukaan jalan (Wibowo (2010, http://www.itb.ac.id/news/itb_berita_2850.pdf; Balitbang da Jateng; http://eprints.unika.ac.id/760/1/00.12.0056_Dhany_Luwi_Utomo_%2B_00.12.0062_Andyka_Adi_Nugroho.pdf). Wibowo (2010) menyatakan bahwa tipikal kerusakan permukaan jalan karena pengaruh air adalah lubang; saat lubang terbentuk, maka air akan tertampung di dalamnya, selanjutnya dalam hitungan minggu lubang yang semula kecil menjadi besar, atau dapat juga dikatakan bahwa kerusakan jalan bersifat eksponensial.

pada Gambar 1 di atas, 2) alur atau cekungan searah memanjang jalan di sekitar pijakan roda kendaraan (*rutting*) pada Gambar 2, 3)gundukan atau aspal yang menggenang dipermukaan jalan (*bleeding*) pada Gambar

Gambar 2. cekungan searah memanjang jalan di sekitar pijakan roda kendaraan (*rutting*)

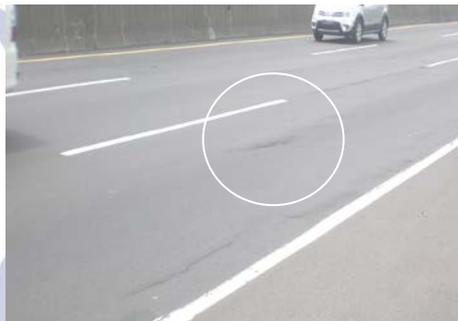
Jenis kerusakan seperti gundukan aspal dipermukaan jalan atau disebut *bleeding*, terjadi karena kadar aspal dalam campuran terlalu tinggi. Jenis kerusakan permukaan jalan yang bergelombang (*corrugation*).

Gambar 3. Gundukan aspal (*bleeding*)

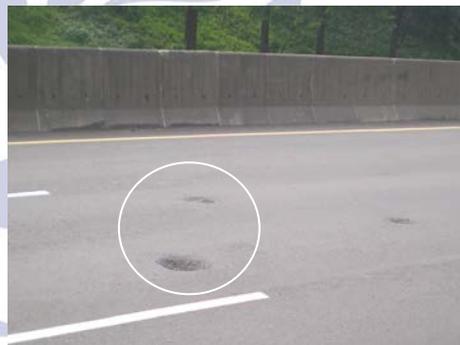
3, dan 4)lubang-lubang (*potholes*) disajikan pada Gambar 4.

Gambar 4. Lubang (*pot hole*)

pada jalan dilakukan dengan membersihkan lubang, selanjutnya dilaburkan aspal emulsi, diisikan aspal jenis *coldmix*, kemudian dipadatkan. Perbaikan ini tampaknya bersifat sementara, sebagai pencegahan agar retak tidak menjalar ke permukaan lapis aus yang lain.

Selanjutnya pemeliharaan atau perbaikan pada jenis kerusakan *potholes* dilakukan dengan cara pengisian langsung setelah pembersihan sisa galian pada lubang; jenis pemeliharaan ini boleh jadi bersifat sementara.

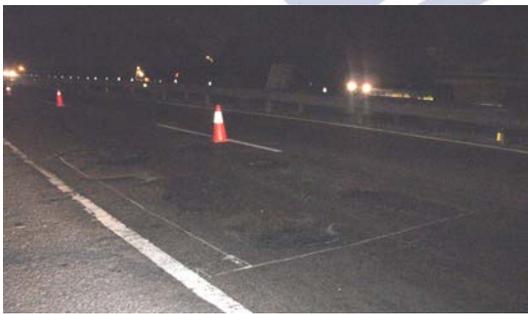
Gambar 5. Pemberian garis tanda pada permukaan jalan yang direncanakan untuk *scrapping*

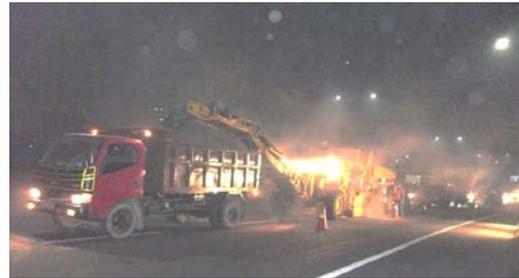
Gambar 6. *Dumptruck* penampung hasil galian di depan *Cold milling*

Hasil galian dibuang secara otomatis oleh alat berat *cold milling*. Hasil galian aspal AC/WC lama yang terkumpul

dalam kantong di dalam alat berat *cold milling* dialirkan ke bak *dumptruck* di depan alat berat *cold milling* melalui *conveyor belt*.

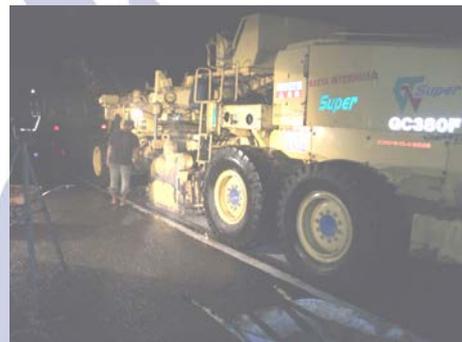
Gambar 7. *Cold milling* merek Komatsu GC 380 F

Pengupasan dilakukan dengan alat berat *cold milling* yang bermerek Komatsu GC 380 F dengan lebar mata pisau pemotong 200 cm. Pengaturan mata pisau *cold milling* di tepat di atas garis awal yang sudah dipotong dengan mesin pemotong (*cutter machine*). Pelaksanaan pemotongan dengan mesin pemotong dibutuhkan agar luasan yang digali tegak lurus dengan bidang jalan.

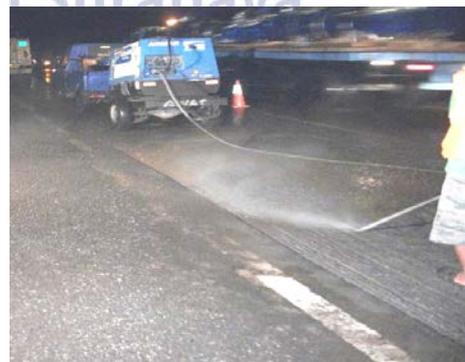
Gambar 8. Pembersihan dengan *compressor*

Sisa-sisa bekas galian yang tercecer di permukaan jalan dibersihkan oleh pekerja dengan mesin pembersih yang bekerja seperti sapu mekanik (*power broom* atau *power blower*), dan sapu lidi. Pembersihan disempurnakan dengan alat *air compressor* merek Airman tipe PDS185S yang berkekuatan (*Free Air Delivery*) 5m³/menit seperti pada Gambar 8. berikut ini. Pembersihan dengan udara bertekanan bertujuan agar setiap titik permukaan terhindar dari kotoran dan air yang berikatan secara fisika dengan permukaan aspal AC/WC lama.

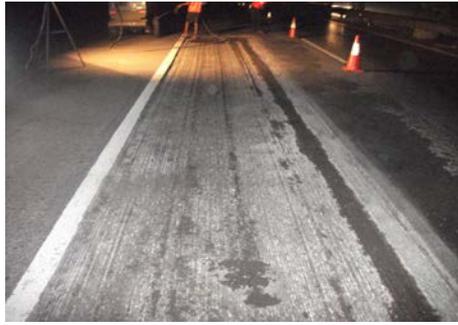
Gambar 9. Hasil permukaan *scraping* yang telah dibersihkan

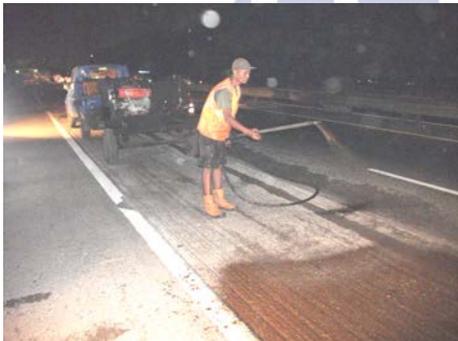
Gambar 10. Pelapisan aspal emulsi dengan alat *sprayer*

Pekerjaan berikutnya yaitu pelapisan dengan aspal emulsi jenis *Cationic Rapid Setting* (CRS) 1 yang diproduksi oleh Triasindo Mix (lihat Gambar 10.) Pelapisan aspal emulsi pada permukaan jalan yang telah digali dilakukan dengan bantuan mesin penyemprot (*sprayer machine*), seperti pada gambar berikut ini.

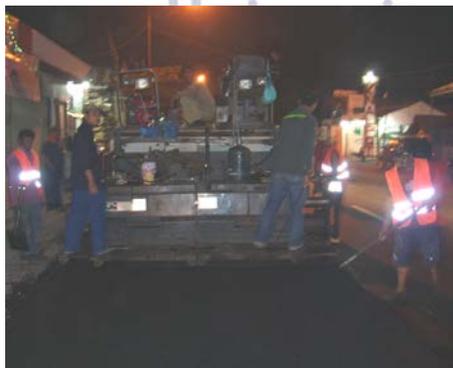
Gambar 11. *Asphalt finisher* merek Nigata

Penghamparan campuran lapis aus AC/WC baru pada lokasi perbaikan yang relatif panjang dilakukan oleh *asphalt finisher* bermerek Nigata NFB63C jenis roda rantai (*crawler*) yang disesuaikan spesifikasi; penghamparan ini dapat juga dilakukan oleh tenaga manusia dengan pertimbangan luasan yang relatif kecil, atau sesuai petunjuk direksi.

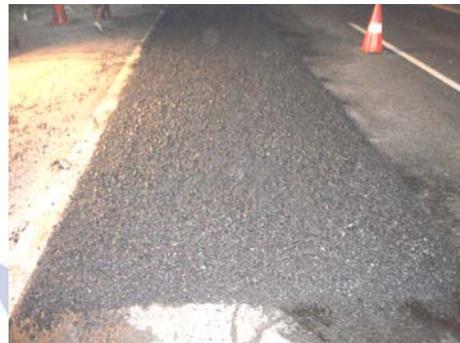
Gambar 12. Permukaan isian aspal AC/WC

Suhu aspal AC/WC (*hotmix*) saat keluar dari AMP berkisar 160°C. Pekerjaan penghamparan aspal *hotmix*

AC/WC dilakukan setelah 48 menit perjalanan dari *asphalt mixing plant* (AMP) yang berjarak 34km dari lokasi perbaikan. Suhu campuran aspal lapis aus AC/WC pada saat dihampar berkisar 115°C, sebagaimana yang disebutkan dalam spesifikasi bahwa suhu pada saat penggilasan harus lebih kecil dari 135°C.

Elevasi permukaan aspal *hotmix* AC/WC setelah terhampar sekitar 1,5 cm lebih tinggi daripada sisi permukaan jalan lama. Tinggi permukaan hamparan AC/WC Pertimbangan elevasi yang lebih tinggi diharapkan dapat menurunkan elevasi hingga kira-kira 4 mm lebih tinggi daripada elevasi permukaan jalan lama; selanjutnya akibat tekanan beban roda kendaraan yang melintas dalam beberapa hari, penurunan elevasi permukaan lapis aus jalan yang baru sama dengan jalan lama.

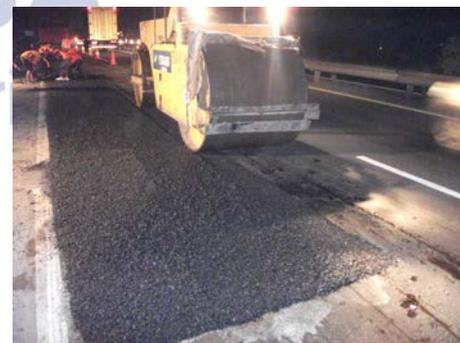
Gambar 13. Penggilasan dengan *smooth steel tandem roller* merek Sakai

Pekerjaan penggilasan dengan *tandem roller* (TR) dilakukan setelah permukaan proses penghamparan aspal AC/WC selesai. Penggilasan dilakukan dengan alat berat *tandem roller* yang berkapasitas 8 ton, berjenis *smooth steel roller*, bermerek Sakai. Pematatan atau penggilasan dengan dengan tandem pada kali pertama dilakukan pada 15 cm dari tepi hamparan campuran aspal AC/WC baru.

Selanjutnya TR bergeser sedikit demi sedikit ke tengah hamparan aspal AC/WC baru. Penggilasan untuk meratakan permukaan dan pematatan, dilakukan sebanyak 12 kali, sebagaimana uji coba pematatan yang

sudah dilakukan. Kecepatan penggilasan disesuaikan dengan spesifikasi, yaitu kira-kira 4 km/jam.

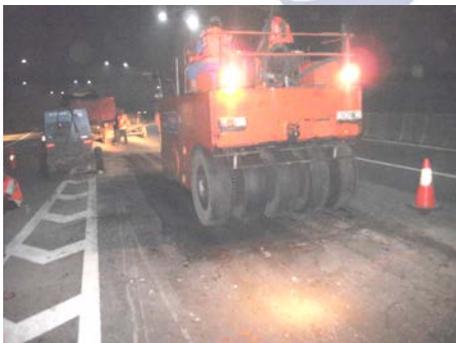
Gambar 14. Penggilasan dengan *pneumatic tyre roller* merek Sakai

Penggilasan kedua dilanjutkan dengan alat berat *pneumatic tyre roller* (PTR) kapasitas 10 ton merek Sakai (lihat Gambar 13). Kecepatan penggilasan dengan alat berat PTR disesuaikan dengan spesifikasi, yaitu kira-kira 6 km/jam. Penggilasan dengan PTR dibutuhkan untuk tingkat pemadatan yang lebih tinggi dibanding TR. Roda-roda pada PTR memiliki ban karet dengan permukaan rata yang bersifat pneumatik. Roda PTR terpasang dengan susunan 4 roda di depan dan 5 roda di belakang. Lintasan roda yang telah dilewati roda depan berada diantara lintasan roda belakang, sehingga lintasan penggilasan merata pada satu lintasan roda karet. Berat PTR diperbesar dengan mengisi air dalam tangki di dinding mesin, sehingga berat kira-kira 9 sampai 14 ton. Tekanan roda ban karet dapat disesuaikan dengan mengatur tekanan udara dalam ban (*inflation pressure*), makin keras tekanan ban, makin besar pula tekanan per satuan luas permukaan aspal. PTR memiliki ciri khusus yaitu meremas (*kneading*), yaitu sumbu roda dapat bergoyang sesuai permukaan aspal AC/WC, permukaan yang tidak rata menjadi rata. Air dan udara dikeluarkan pada tepi tepi ban, dan menguap pada keadaan udara yang panas. Pengaruh *kneading* diperbesar dengan roda yang bergoyang, sehingga mampu mempertahankan tekanan yang sama pada setiap rodanya dan menekan pada permukaan aspal. Roda PTR yang bergoyang mampu memampatkan butiran-butiran lapisan AC/WC mencapai kepadatan optimal (<http://www.scribd.com/doc/52688831/35/Pneumatic-tire-roller>).

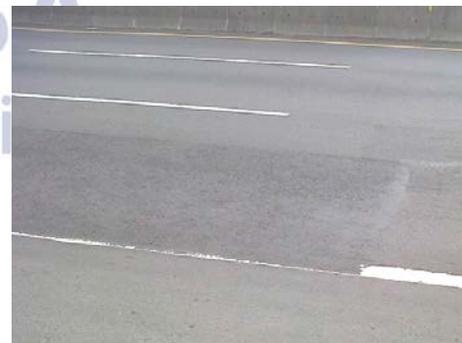
Hasil pemeliharaan atau perbaikan permukaan jalan dengan cara penggalian (*scrapping*) pada permukaan lapis aus setebal 4 cm – 5 cm, menunjukkan permukaan jalan menjadi rata dan rapat (tidak ada retak), sebagaimana gambar gambar berikut.

Gambar 15. Hasil perbaikan kerusakan retak

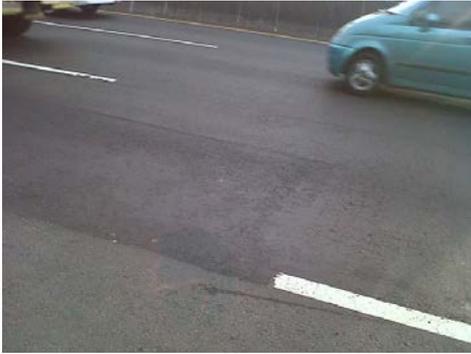
Gambar 16. Hasil perbaikan kerusakan alur cekungan pada lintasan roda kendaraan
