DAMPAK TAMBANG PASIR TERHADAP KERUSAKAN JALAN DI DESA BABADAN KECAMATAN WLINGI KABUPATEN BLITAR

Laela Nur Indah Sari

Mahasiswa S1 Pendidikan Geografi, Fakultas Ilmu Sosial dan Hukum, Universitas Negeri Surabaya
nurindahsarilaela@gmail.com

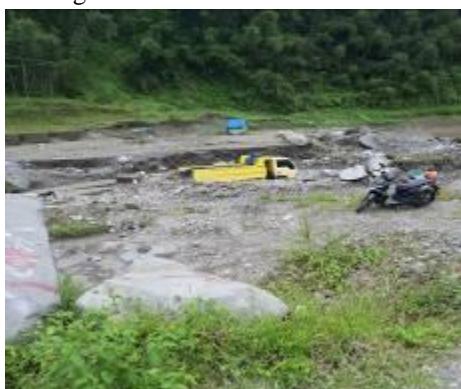
Gambar 1 Aktivitas Penambang Pasir (Sumber: Dokumentasi Pribadi, 2019)

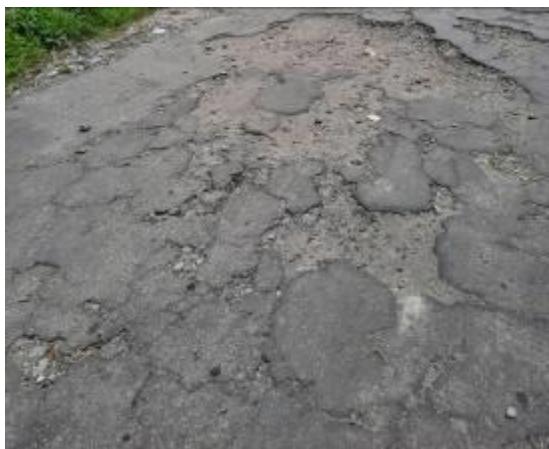
Kondisi jalan di jalan Babadan pada 2019 melalui kerusakan yang cukup parah, pada ruas jalan Tejo yang merupakan jalan penghubung antara Kota Batu dan Blitar. Kerusakan jalan yang terjadi sangatlah mengganggu aktifitas warga khususnya untuk pendistribusian barang dan jasa ataupun aktifitas masyarakat sekitar setiap harinya. Setiap harinya jalan ini dilalui oleh truk – truk penambang pasir yang membawa beban terlalu berat atau *overload*. Hasil penelitian ini sejalan dengan penelitian Junoto (2017:401) menyebutkan bahwa yang menyebabkan kerusakan jalan adalah muatan berlebih, kegagalan struktur tanah dasar dan lingkungan yang berkaitan dengan drainase jalan. Kondisi jalan yang saat ini terjadi yaitu banyak sekali dijumpai jalan – jalan berlubang di sepanjang jalan Babadan–Tejo, kurangnya drainase pada jalan ini mengakibatkan kerusakan jalan dan pada saat musim hujan air akan menggenang di jalan dan sering kalinya di lewati oleh truk

penambang pasir mengakibatkan kerusakan yang semakin parah.

Warga Desa Babadan pun memasang papan peringatan tanda larangan truk penambang pasir untuk melalui jalan tersebut, karena kekesalan masyarakat jalan di wilayahnya menjadi mudah rusak beberapa minggu dilakukan penambalan rusak lagi begitupun seterusnya, hal itu terjadi karena setiap hari dilewati oleh truk yang

membawa beban muatan berlebih dan tidak sesuai dengan kelas jalan yang dilalui. Sepanjang 3,19 kilometer jalan tersebut mengalami kerusakan bertekstur butiran lepas dan kegembukan. Butiran lepas merupakan keadaan dimana butiran aspal mengalami proses pelepasan. Kegembukan sendiri merupakan proses dimana aspal mengalami gundukan – gundukan. Kelebihan kadar aspal atau terlalu rendahnya kadar udara dalam campuran akan mengakibatkan kegembukan atau gundukan – gundukan. Berikut gambar kerusakan jalan Babadan-Tejo:

Gambar 2 Kerusakan Jalan Babadan-Tejo
(Sumber: Dokumentasi Pribadi, 2019)

Sebaiknya truk penambang pasir membawa beban sesuai dengan peraturan yang telah ditetapkan oleh pemerintah dan pemerintah diharapkan memperketat sanksi kepada penambang yang masih nekat membawa beban yang berlebih atau *overload*.

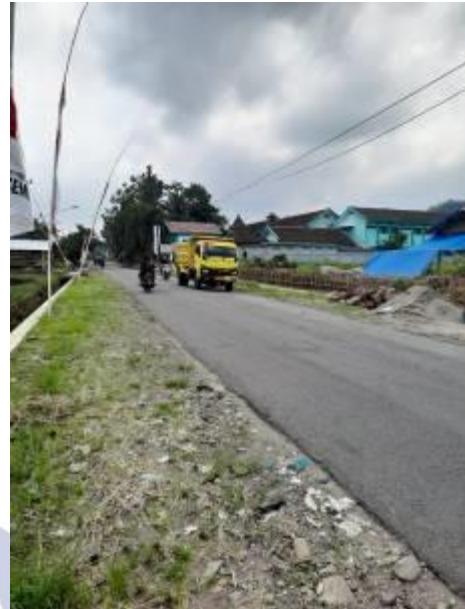
Jalan Babadan-Tejo jika dibandingkan dengan jalan Tulungrejo–Pagersari yang ada selokan juga dilewati truk. Jalan tersebut penghubung antara Kecamatan Wlingi sampai Selorejo, jalan ini merupakan jalan alternatif menuju Batu. Setiap harinya jalan ini dilalui oleh truk – truk penambang pasir yang membawa beban berat atau *overload*. Kondisi jalan di sepanjang jalan tulungrejo – Pagersari tergolong sangat baik dan didorong oleh drainase yang baik pula sehingga hampir tidak ada kerusakan jalan di sepanjang jalan tersebut. Truk muatan berlebih yang melewati jalan tersebut dan dengan adanya drainase yang baik, sehingga ketika terjadi hujan maka air hujan tidak menggenang dan tidak merusak aspal.

Gambar 3 Jalan Tulungrejo-Pagersari (Sumber: Dokumentasi Pribadi, 2019)

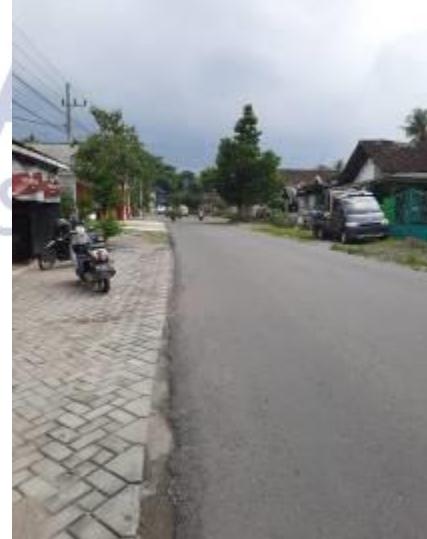
Jalan Babadan-Tejo jika dibandingkan dengan jalan Tegalasri – Balerejo yang tidak ada selokan dan tidak ada truk yang melintas. Jalan tersebut merupakan jalan yang setiap harinya dilewati oleh masyarakat luar ataupun dalam Kecamatan Wlingi karena jalan ini merupakan jalan menuju tempat wisata kebun teh sirah kencong dan juga setiap harinya dilalui oleh mobil pengangkut susu. Kondisi jalan di sepanjang jalan Tegalasri – Balerejo tergolong sangat baik meskipun tidak ada drainase yang memadai dan setiap harinya sering kali dilewati oleh masyarakat luar ataupun dalam Kecamatan Wlingi dan juga mobil pengangkut susu.

Gambar 4 Jalan Tegalasri-Balerejo (Sumber: Dokumentasi Pribadi, 2019)

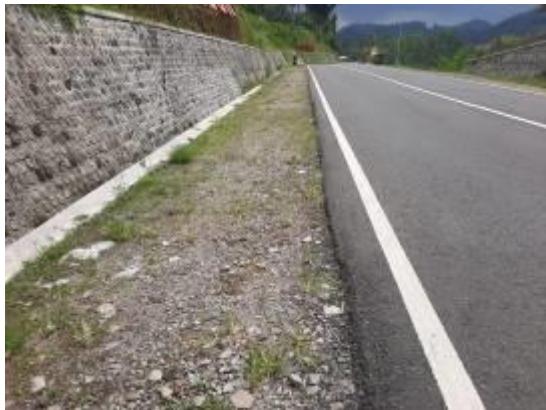
Jalan Babadan-Tejo jika dibandingkan dengan jalan Ngadirenggo – Wlingi yang tidak rusak, ada selokan, dan tidak dilewati truk penambang pasir.

Jalan tersebut merupakan jalan yang setiap harinya dilewati oleh masyarakat luar ataupun dalam kecamatan wlingi karena jalan ini merupakan jalan menuju tempat wisata kebun teh sirah kencong dan juga setiap harinya dilalui oleh mobil pengangkut susu. Kondisi jalan di sepanjang jalan Ngadirenggo – Tegalasri tergolong sangat baik karena di dukung oleh drainase yang baik dan kendaraan – kendaraan yang melalui jalan tersebut tidak melebihi beban muatan atau *overload*.

Gambar 5 Jalan Ngadirenggo-Wlingi (Sumber: Dokumentasi Pribadi, 2019)
