## ANALISIS PEMELIHARAAN KINERJA MOTOR WESEL SIEMENS BSG-9 DI STASIUN CIAMIS RESOR SINTELIS 2.10 BANJAR

**Fasni Alghifari**

Teknik Elektro, Fakultas Teknik, Universitas Siliwangi

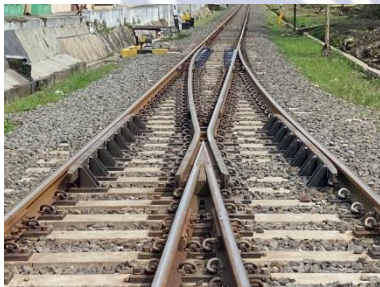
Gambar 1 Rel 52 yang dipakai di kawasan Stasiun Ciamis

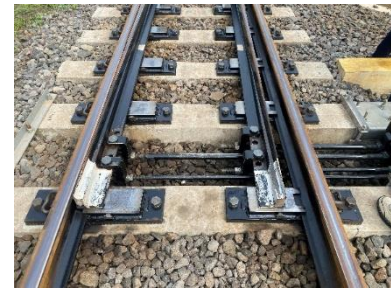
Gambar 2 Wesel kereta api dan lidah wesel yang dicat putih

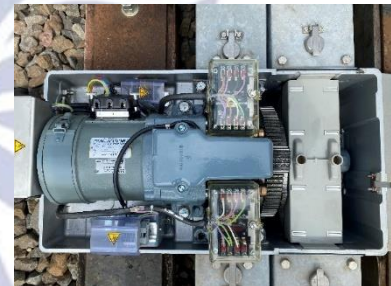
Motor wesel arus bolak-balik (AC) Siemens BSG-9 memiliki sistem sistem *gear*, *limit switch*, dan mekanisme penguncian mekanis untuk memastikan kestabilan posisi lidah wesel (Machine, 2025). Motor wesel ini beroperasi pada tegangan 110–140 VAC dengan arus kerja di bawah 10 A dalam kondisi operasi normal. Sistem *interlocking* menghasilkan sinyal tegangan deteksi dalam rentang 40–55 VDC, yang menunjukkan apakah lidah wesel berada dalam posisi lurus atau berbelok (Pranoto, 2021)(DPPSTL, 2023)(KNKT RI, 2019). Salah satu cara penting untuk menilai kinerja motor wesel selama pemeliharaan adalah dengan memastikan bahwa nilai tegangan dan arus tetap stabil. Motor wesel Siemens BSG-9 ditunjukkan di Gambar 3 untuk menggerakkan lidah wesel kereta api.

Gambar 3 Motor wesel Siemens BSG-9

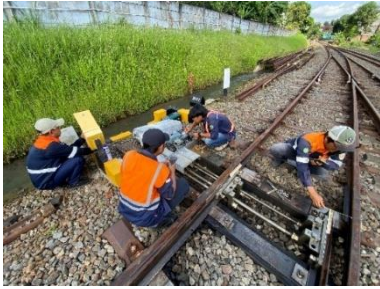
Gambar 4 Pemeliharaan Wesel Kereta Api

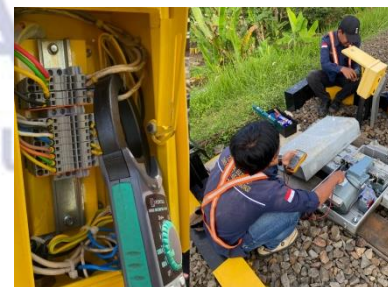
Pengukuran dan pengujian dilakukan secara langsung di lapangan dengan menggunakan peralatan ukur yang sesuai dengan standar operasional. Gambar 6 menunjukkan bukti aktivitas pengukuran arus, tegangan, dan pengujian mekanis motor wesel.

Gambar 6 Pengujian tegangan dan arus wesel Siemens BSG-9

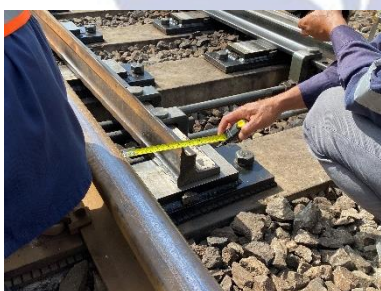
Dalam Hasil pengukuran selama penelitian menunjukkan bahwa semua parameter elektrik dan mekanik motor wesel Siemens BSG-9 berada dalam rentang standar yang disarankan. Hasil tes ganjalan dan pengukuran jarak buka lidah wesel menunjukkan bahwa lidah wesel dapat mengunci dengan baik dan tidak mengalami gangguan mekanik yang signifikan. Seperti yang ditunjukkan pada gambar 5, jarak buka lidah wesel menunjukkan dalam keadaan baik.

Gambar 7 pengukuran jarak lidah wesel dengan rel lantak

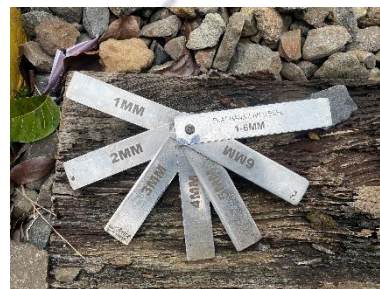
Proses pengukuran ganjalan dilakukan dengan menggunakan alat ukur khusus yang ditempatkan pada celah antara lidah wesel dan rel lantak saat posisi dirapatkan. Dokumentasi proses pengujian tersebut ditunjukkan pada Gambar 8.

Gambar 8 alat ukur khusus yang ditempatkan pada celah antara lidah wesel dan rel lantak saat posisi dirapatkan
