## Analisis Cacat Retak berdasarkan Umur Operasional Underwater Craft: Tinjauan Pustaka

**ABSTRAK** – *Presurre hull* adalah struktur penahan beban utama di *underwater craft* atau kapal selam angkatan laut. Komponen struktural dasar adalah baja tarik tinggi dibawah beban tekanan hidrostatik. Makalah ini menganalisis cacat retak berdasarkan umur operasi kapal selam. Pada periode pertama dan kedua faktor pemicu retakan adalah desain, fabrikasi, penggeraan, dan buruknya proses pengelasan. Tiga faktor lain yang pada periode ini adalah, material, dan kecelakaan. Terpapar terlalu lama terhadap iklim yang dingin dengan disertai faktor-faktor lain juga berpotensi menimbulkan retakan pada lambung kapal. Kemudian, pada periode ketiga retakan muncul akibat dari kelelahan struktur kapal dan korosi. Terjadinya retakan akibat korosi umumnya disebabkan oleh penurunan ketebalan struktur badan kapal selam yang mengakibatkan meningkatnya tegangan pada bagian kritis.

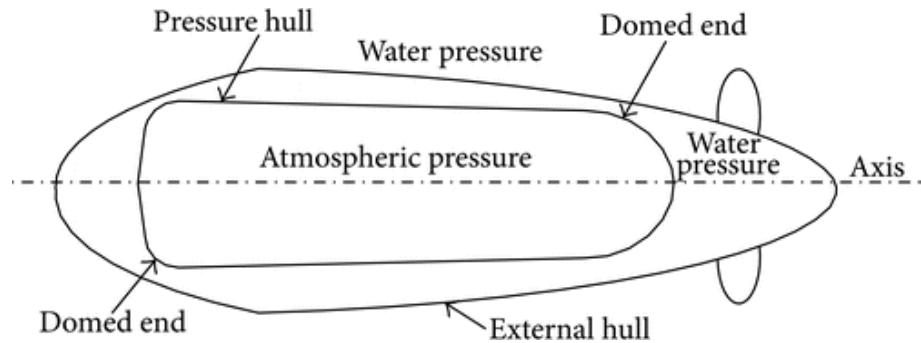
Gambar 1. Bentuk Biasa dari Lambung Kapal Selam

Bentuk struktur pressure hull berbeda sesuai dengan struktur cangkang tekanan submersible dan prinsip pemilihan material. Bentuk biasa dari lambung tekanan bawah laut adalah dalam bentuk silinder melingkar kaku cincin, diblokir oleh tutup ujung, seperti yang ditunjukkan pada Gambar 1. Ini adalah struktur yang baik untuk menahan efek tekanan hidrostatik eksternal [11]. Gambar 1 menunjukkan berbagai arsitektur dinding yang digunakan untuk lambung bertekanan yang mencakup konstruksi monokok murni, konstruksi dinding lambung tabung pengaku tabung penyimpanan gas, konstruksi dinding lambung dengan pengaku cincin tradisional, konstruksi dinding lambung bergelombang trapesium, konstruksi dinding lambung bertekanan bergelombang dengan cincin, dan konstruksi dinding sandwich hull [12], [13].

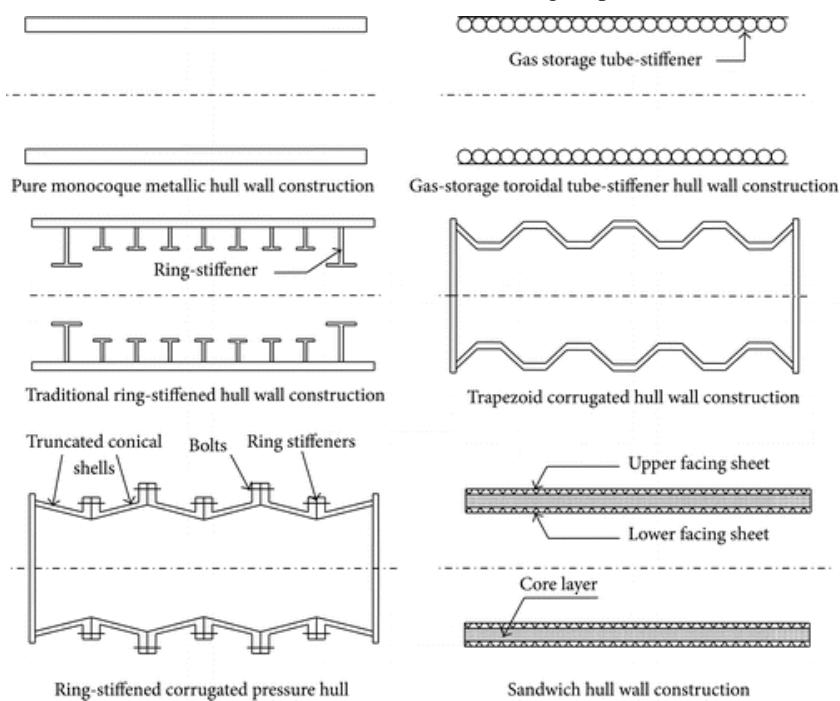
Gambar 2. Bentuk Berbagai Arsitektur Dinding yang Digunakan untuk Lambung Bertekanan

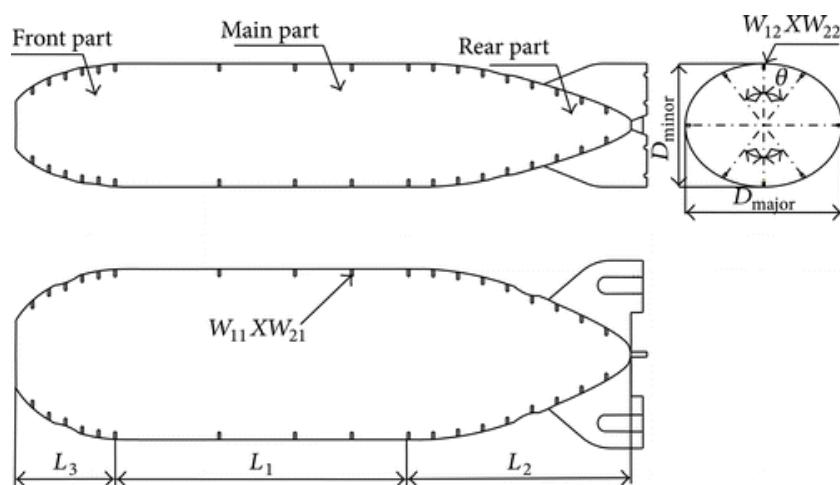
Gambar 3. Geometri lambung kapal bertekanan elips

Lambung tekanan elips seperti yang ditunjukkan pada Gambar 3 diusulkan untuk pemanfaatan ruang yang lebih baik, bentuk hidrodinamika yang baik, dan stabilitas; ini lebih baik daripada bentuk bola dengan volume yang sama dan mudah dibuat. Urutan susun penampang shell ditunjukkan pada Gambar 4. Lapisan diberi nomor dari bagian bawah laminasi ke atas.

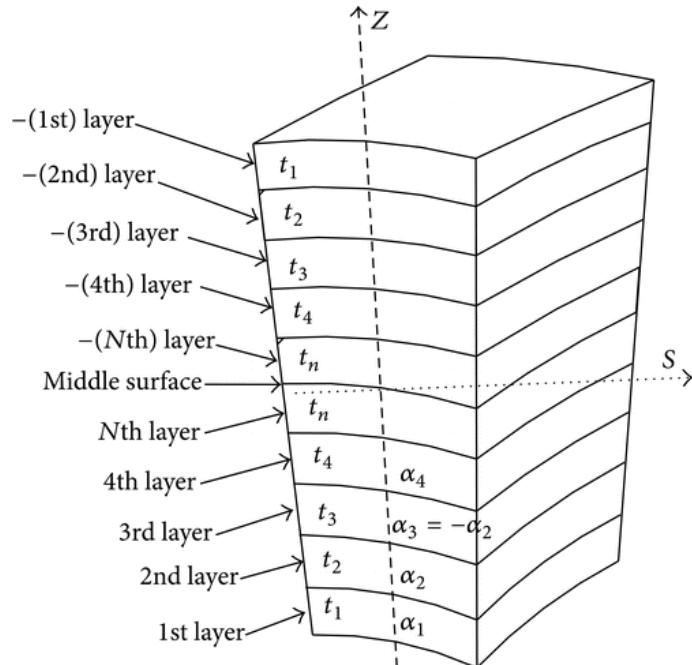
Gambar 4. Urutan susun penampang cangkang

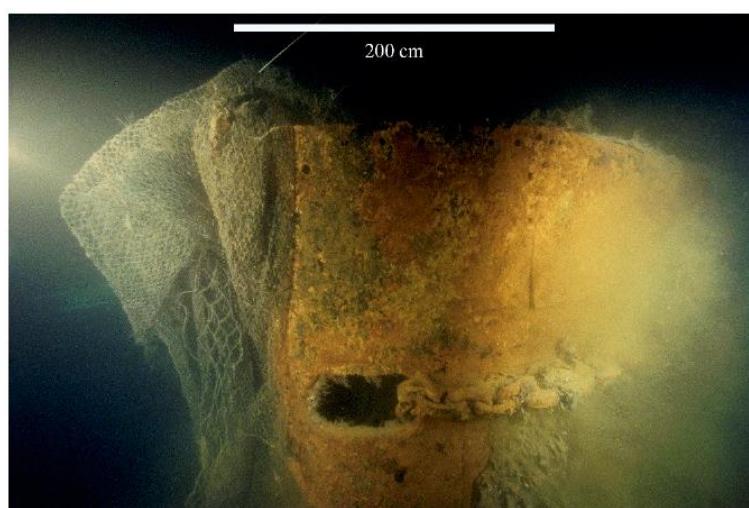
Gambar 5. Kerusakan jaring trawl pada kapal selam AE2 [23]

Gambar bangkai kapal di [www.submarineinstitute.com](http://www.submarineinstitute.com) menunjukkan bahwa kombinasi korosi dan kerusakan jaring pukat telah melubangi bagian pelat tipis di haluan dan pada sisir (struktur yang mencakup berbagai alat kelengkapan untuk merampingkan aliran air) di belakang conning menara, membiarkan rangka struktural terbuka (Gambar 5 dan 6). Berdasarkan studi kamera, kemungkinan penutup palka dapat dibuka, karena perlindungan katodik dari lambung akan mencegah serangan korosi besar pada mekanisme engsel. pembukaan palka utama untuk memungkinkan ROV memasuki kapal selam tertunda di bawah air ketika penyelam menemukan bahwa ada beton setebal 25-35 mm pada mekanisme palka, sekitar 15 kali lebih tebal dari yang diperkirakan. karena lingkungan salinitas yang lebih tinggi memiliki kandungan mineral total yang lebih tinggi, alkalisasi engsel menghasilkan deposit beton yang masif (Gambar 7).

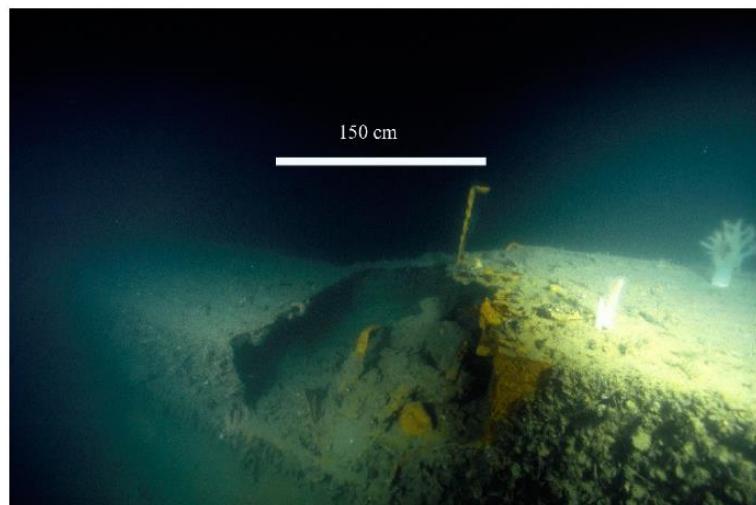
Gambar 6. Kerusakan korosi pada casing AE2; kuning menunjukkan korosi aktif [23]

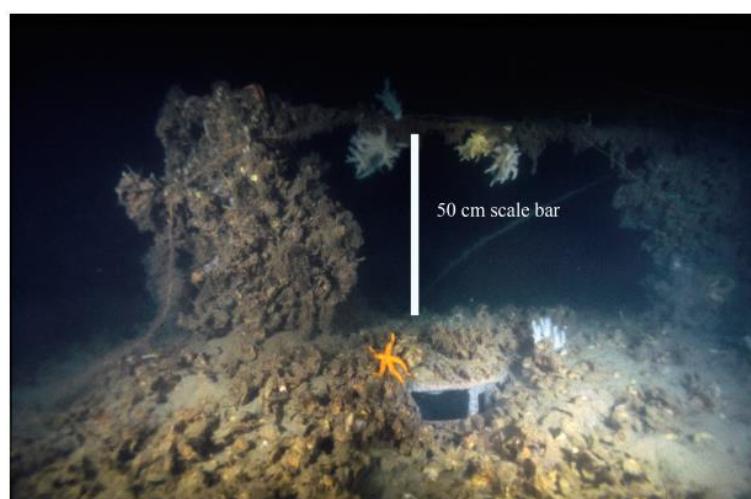
Gambar 7. Lubang palka utama yang dibeton menunjukkan celah 10 cm untuk pemasangan drop camera dan endapan beton laut yang sangat tebal [23]
