ANALISIS SINYAL VIBRASI UNTUK MENDETEKSI KERUSAKAN *INNER BEARING* MOTOR *GOVERNOR OIL PUMP* DI PLTA LODOYO

Abid Muhammad Alfath

Akhmad Hafizh Ainur Rasyid

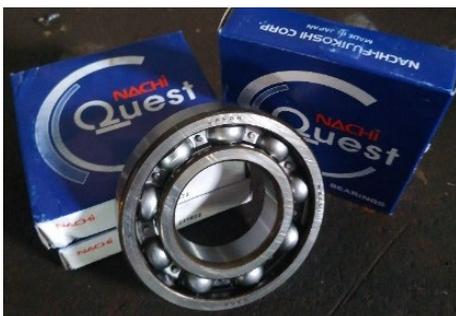
Gambar 1. Bearing NACHI 6208

Objek yang digunakan dalam penelitian ini yaitu *bearing* NACHI 6208 pada motor *governor oil pump* dengan kerusakan pada elemen lintasan dalam dan dilakukan pengukuran getaran.

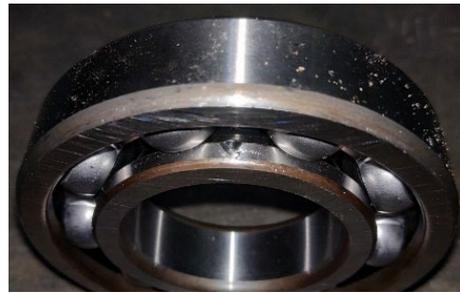
Gambar 2. Kerusakan pada Lintasan Dalam

- Mempersiapkan *bearing* NACHI 6208 dalam kondisi baru sebanyak 3 buah.
- Melakukan perusakan terhadap elemen lintasan dalam *bearing* menggunakan *reamer*.
- Mempersiapkan motor yang akan digunakan.
- Mempersiapkan dudukan motor sesuai dengan kondisi sebenarnya pada saat beroperasi.
- Memasang motor pada dudukan yang telah dibuat.
- Penggantian *bearing* dilakukan secara bergantian setelah pengambilan data.

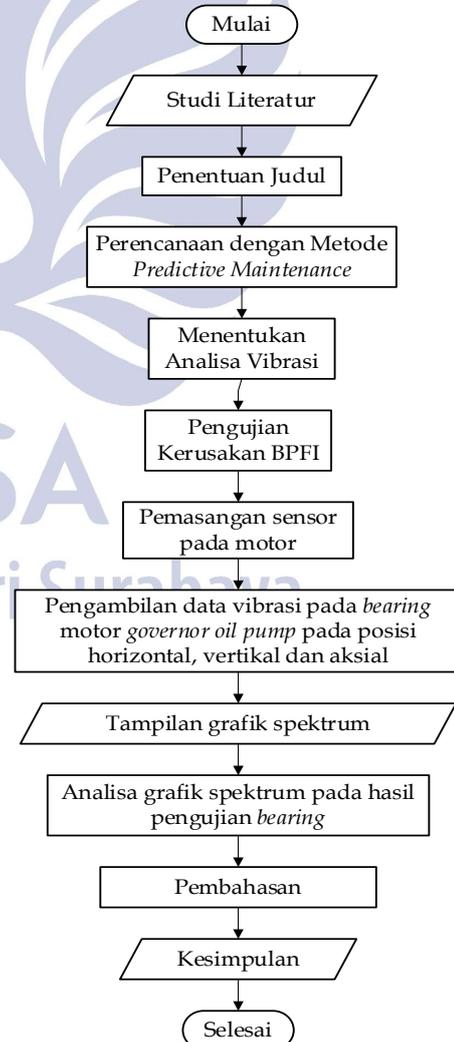
Gambar 3. Diagram Alir Penelitian

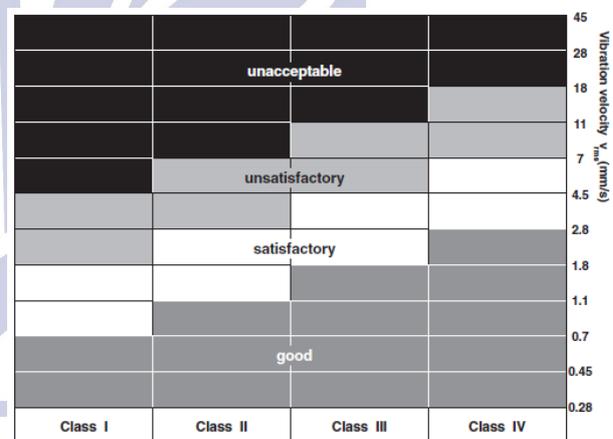
Gambar 4. ISO 2372 : 1974

Berdasarkan ISO 2372, motor *governor oil pump* dengan daya output 18.5 kW berada pada kategori mesin kelas II dengan daya output 15 kW hingga 75 kW, sehingga hasil pengujian *bearing* dengan kerusakan lintasan dalam didapatkan bahwa kondisi *good* yaitu getaran mesin sangat baik dan lebih rendah dari batas (< 1.1 mm/s) (Gambar 4). Sedangkan berdasarkan ISO 10816-3, motor *governor oil pump* berada pada kategori grup 2 yaitu mesin berukuran sedang dengan daya mesin diantara 15 kW hingga 300 kW dengan pondasi kaku, sehingga hasil pengujian *bearing* dengan kerusakan lintasan dalam didapatkan bahwa kondisi warna hijau (A) yaitu mesin dalam kondisi aman (< 1.4 mm/s) (Gambar 5).

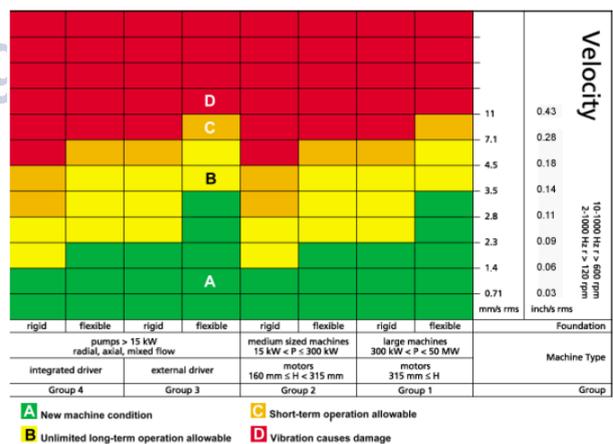
Gambar 5. ISO 10816-3 : 2009

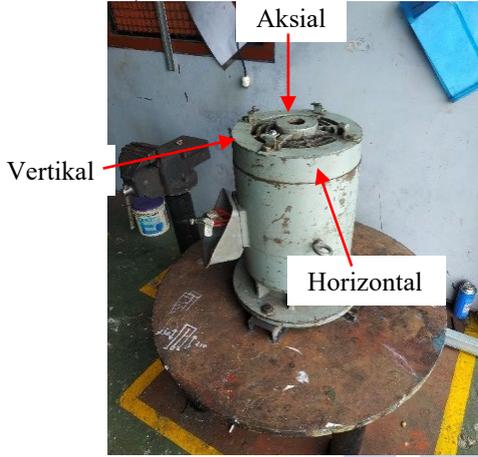
Tahapan ini telah dilakukan pengambilan data dengan melakukan pengukuran vibrasi dari tiga arah yaitu aksial (sejajar dengan poros motor), horizontal (sejajar dengan arah *output* oli) dan vertikal 9 (tegak lurus dengan horizontal 90°).

Gambar 6. Arah Pengukuran Sensor

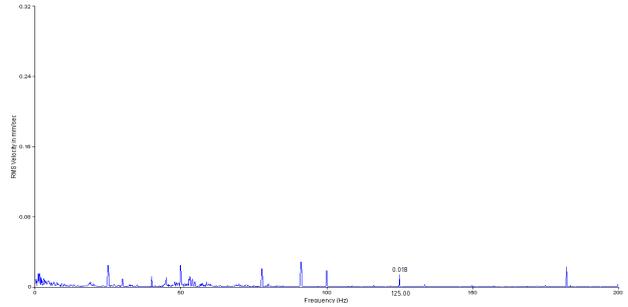
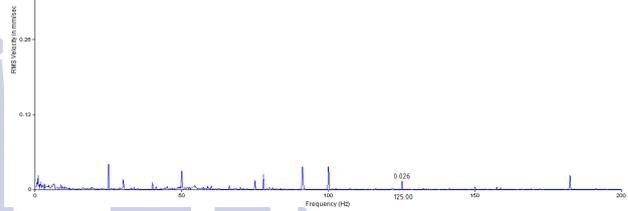
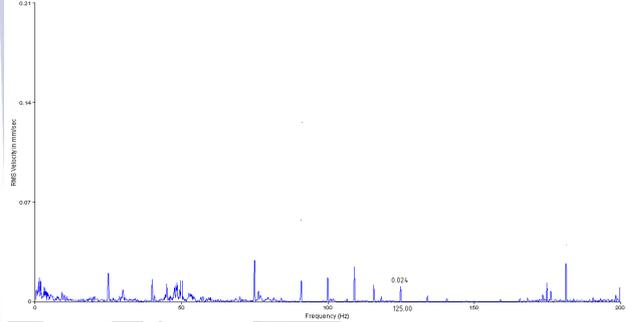
Berdasarkan Gambar 7 hingga Gambar 9 didapatkan hasil pengukuran BPFi dari alat Emerson AMS 2140 *Machinery Health Analyzer*, dimana penempatan sensor pada arah aksial menunjukkan bahwa adanya kenaikan amplitudo getaran yang terjadi dominan berada pada frekuensi 125 Hz dengan perbedaan nilai amplitudo getaran. Pengukuran pada *bearing* 1 mendapatkan nilai amplitudo getaran 0.018 mm/s, pada *bearing* 2 mendapatkan nilai amplitudo getaran 0.026 mm/s dan pada *bearing* 3 mendapatkan nilai amplitudo getaran 0.024 mm/s. Nilai amplitudo getaran pengukuran arah aksial tertinggi terjadi pada pengukuran *bearing* 3.

Gambar 7. BPFi Aksial Bearing 1

Gambar 8. BPFi Aksial Bearing 2

Gambar 9. BPFi Aksial Bearing 3

Diketahui hasil perhitungan frekuensi pada lintasan dalam (BPFH) yaitu 130.518 Hz. Jika berdasarkan hasil pengukuran yaitu 125 Hz, maka frekuensi ini terkonfirmasi merupakan frekuensi lintasan dalam pada motor *governor oil pump* karena masih berada pada area BPFH. Nilai amplitudo getaran tertinggi yang didapatkan dari pengukuran BPFH yaitu pada *bearing* 1 arah pengukuran vertikal dengan nilai 0.093 mm/s.

Hasil analisis spektrum getaran dari ketiga *bearing* dengan kerusakan lintasan dalam yang diambil dari sisi aksial, horizontal dan vertikal menunjukkan adanya kenaikan amplitudo getaran pada frekuensi fundamental yang sama yaitu 125 Hz dan masih berada pada area BPFH yaitu 130.518 Hz. Nilai amplitudo getaran yang dihasilkan dari kerusakan lintasan dalam ini berkisar antara 0.018 mm/s hingga 0.093 mm/s. Hal ini mengindikasikan bahwa terjadi kontak yang tidak normal antara lintasan dalam dan elemen bola. Nilai amplitudo getaran pada kerusakan BPFH terlihat lebih kecil karena pengaruh dari gaya sentrifugal yang mengakibatkan pada saat *bearing* berputar bola terlempar ke arah luar sehingga mengurangi kontak dengan lintasan dalam. Namun demikian, amplitudo getaran yang muncul pada frekuensi 125 Hz tetap terlihat pada semua spesimen *bearing* yang diteliti pada kerusakan lintasan dalamnya. Hasil ini menunjukkan bahwa karakteristik getaran pada *bearing* motor *governor oil pump* dengan kerusakan BPFH akan menunjukkan amplitudo getaran yang dominan pada frekuensi fundamental yaitu berada kisaran 125 Hz.

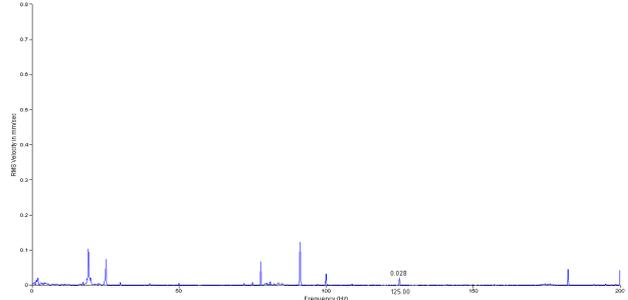
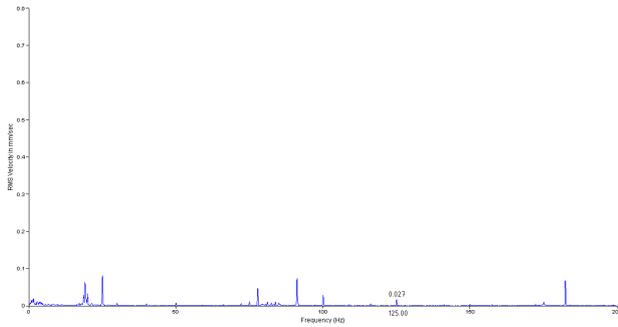
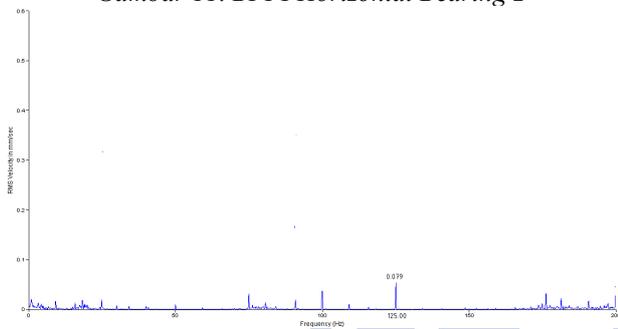
Kemudian berdasarkan Gambar 10 hingga Gambar 12 didapatkan hasil pengukuran BPFi dari alat Emerson AMS 2140 *Machinery Health Analyzer*, dimana penempatan sensor pada arah horizontal menunjukkan bahwa adanya kenaikan amplitudo getaran yang terjadi dominan juga berada pada frekuensi 125 Hz dengan perbedaan nilai amplitudo getaran. Pengukuran pada *bearing* 1 mendapatkan nilai amplitudo getaran 0.028 mm/s, pada *bearing* 2 mendapatkan nilai amplitudo getaran 0.027 mm/s dan pada *bearing* 3 mendapatkan nilai amplitudo getaran 0.079 mm/s. Nilai amplitudo getaran pengukuran arah horizontal tertinggi terjadi pada pengukuran *bearing* 3.

Gambar 10. BPFi Horizontal Bearing 1

Gambar 11. BPFH Horizontal Bearing 2

Gambar 12. BPFH Horizontal Bearing 3

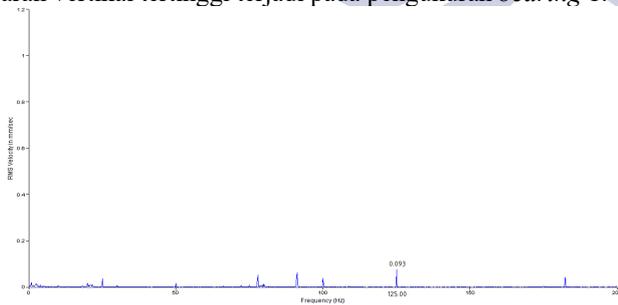
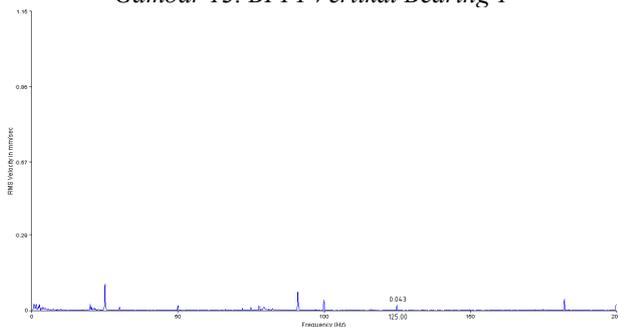
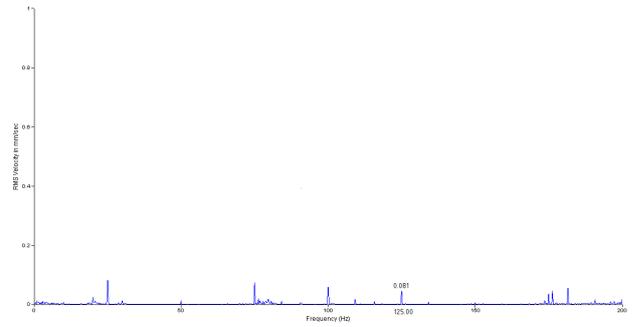
Sedangkan berdasarkan Gambar 13 hingga Gambar 15 didapatkan hasil pengukuran BPFH dari alat Emerson AMS 2140 *Machinery Health Analyzer*, dimana penempatan sensor pada arah vertikal menunjukkan bahwa adanya kenaikan amplitudo getaran yang terjadi dominan juga berada pada frekuensi 125 Hz dengan perbedaan nilai amplitudo getaran. Pengukuran pada *bearing* 1 mendapatkan nilai amplitudo getaran 0.093 mm/s, pada *bearing* 2 mendapatkan nilai amplitudo getaran 0.043 mm/s dan pada *bearing* 3 mendapatkan nilai amplitudo getaran 0.081 mm/s. Nilai amplitudo getaran pengukuran arah vertikal tertinggi terjadi pada pengukuran *bearing* 1.

Gambar 13. BPFV Vertikal Bearing 1

Gambar 14. BPFV Vertikal Bearing 2

Gambar 15. BPFV Vertikal Bearing 3
