ANALISIS PENGARUH BAHAN COATING PADA MATERIAL STAINLESS STEEL 316L DALAM LARUTAN H₂SO₄ TERHADAP LAJU KOROSI

S1 Teknik Mesin, Fakultas Teknik, Universitas Negeri Surabaya

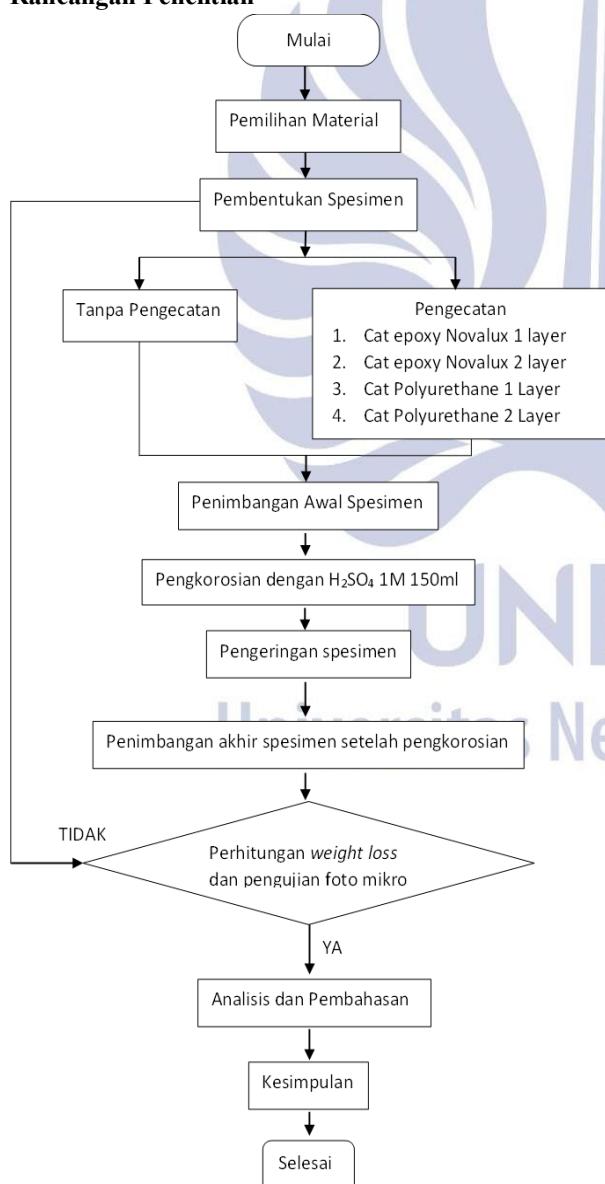
Gambar 1. Diagram Alir Penelitian

Penelitian ini merupakan eksperimen laboratoris untuk menganalisis pengaruh jenis dan jumlah lapisan coating terhadap laju korosi stainless steel 316L dalam larutan asam sulfat (H_2SO_4) 1 M. Spesimen tanpa coating serta dengan epoxy novalux dan polyurethane (1 dan 2 layer) direndam selama 48 jam, kemudian laju korosi ditentukan menggunakan metode kehilangan berat (weight loss), sedangkan jenis korosi dianalisis melalui pengamatan struktur mikro.

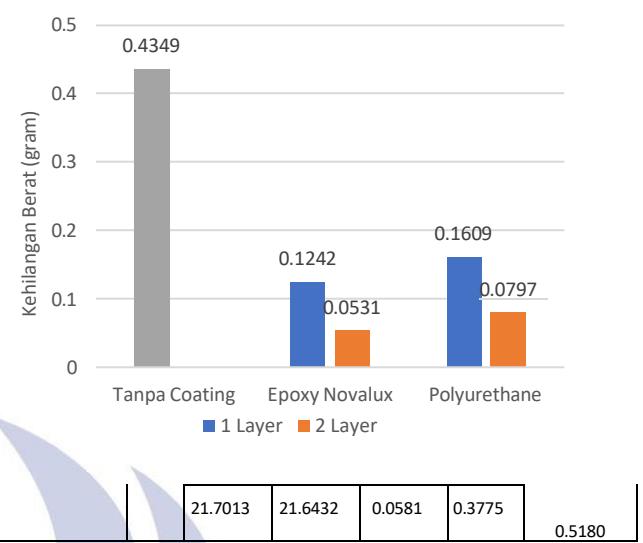
Gambar 2. Diagram Batang Kehilangan Berat

Berdasarkan gambar 2. diketahui bahwa hasil kehilangan berat dari spesimen tergolong tinggi. Hal ini dikarenakan lapisan coating mengalami reaksi dengan larutan asam sulfat. Walaupun epoxy novalux dan polyurethane bersifat tahan kimia, tetapi keduanya tidak benar-benar tahan terhadap larutan kimia. Larutan asam sulfat (H_2SO_4) dapat meresap melalui pori-pori mikro atau cacat pada permukaan coating, difusi ini semakin besar jika ketebalan lapisan coating tipis

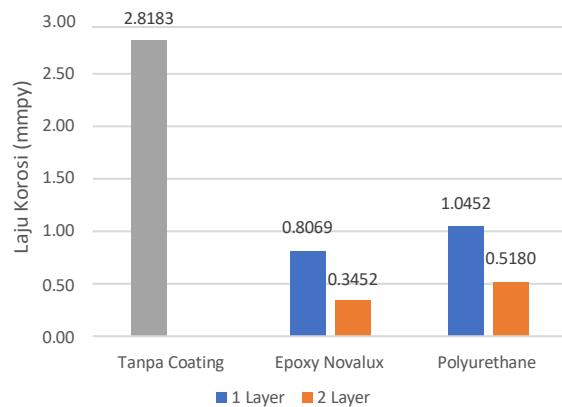
Gambar 3. Diagram Batang Laju Korosi

Pada gambar 3. hasil pengujian menunjukkan bahwa logam yang dilapisi cat epoxy memiliki laju korosi jauh lebih rendah dibandingkan spesimen yang dilapisi cat polyurethane dan spesimen tanpa pelapisan. Hal itu dikarenakan cat epoxy lebih tahan terhadap zat asam sulfat dibandingkan dengan cat polyurethane (Hodul, Mészárosová, & Drochytka, 2022), karena itu spesimen lebih terlindungi dari asam sulfat sehingga laju korosif menjadi lebih rendah. Selain itu, efektivitas coating dipengaruhi oleh kualitas persiapan permukaan,

jenis coating, metode aplikasi, dan kondisi lingkungan. Oleh karena itu, penambahan coating yang tepat dan merata sangat penting untuk meningkatkan ketahanan logam terhadap korosi dan memperpanjang umur pakainya

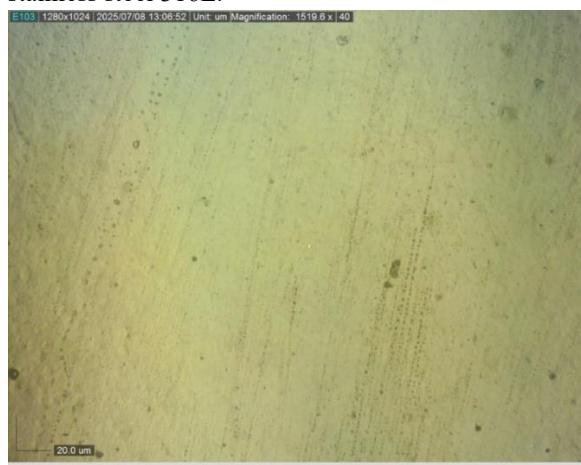
Gambar 4. Hasil Fotomikro Raw Material

Berdasarkan gambar terlihat bahwa permukaan pada raw material terlihat rata dan tidak terdapat kerusakan (korosi).

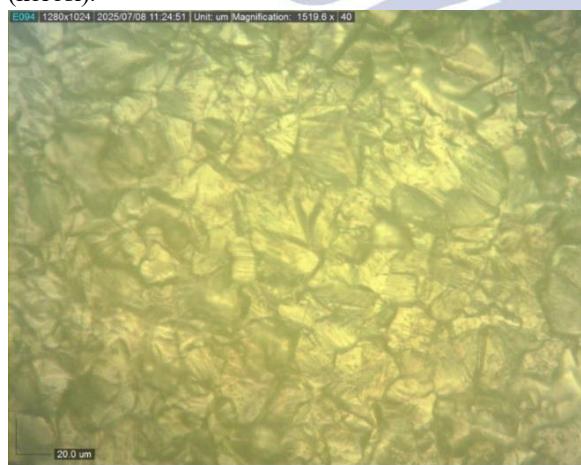
Gambar 5. Hasil Foto Mikro Spesimen Tanpa Coating

Berdasarkan gambar 6 bahwa pada spesimen tanpa coating terlihat terdapat garis-garis halus yang memisahkan satu kristal logam dengan yang lain, tampak lebih gelap dan seperti tergerus lebih dalam dibandingkan butir-butir logamnya. Hal ini menunjukkan bahwa terjadi korosi batas butir.

Setelah baja tahan karat SS316L direndam dalam larutan asam sulfat (H_2SO_4) selama dua hari, terlihat adanya kerusakan merata di permukaannya. Kerusakan ini disebut korosi seragam, yaitu saat permukaan logam terkikis secara menyeluruh dan tidak hanya di satu titik tertentu. Pada gambar mikroskop, area yang terkena korosi seragam terlihat buram dan lebih gelap, tanpa batas butir logam yang jelas. Artinya, permukaan logam secara keseluruhan mulai rusak karena lapisan pelindung alami (yang biasanya melindungi stainless

Selain korosi merata, gambar mikroskop juga menunjukkan kerusakan yang terjadi khusus di bagian batas butir logam. Batas butir adalah garis-garis halus yang memisahkan satu kristal logam dengan yang lain. Pada gambar, batas-batas ini terlihat lebih gelap dan tampak seperti tergerus lebih dalam dibandingkan bagian dalam butirnya. Jenis kerusakan ini disebut korosi antar butir, yang bisa terjadi karena bagian-bagian di sekitar batas butir lebih lemah dan mudah diserang oleh asam.

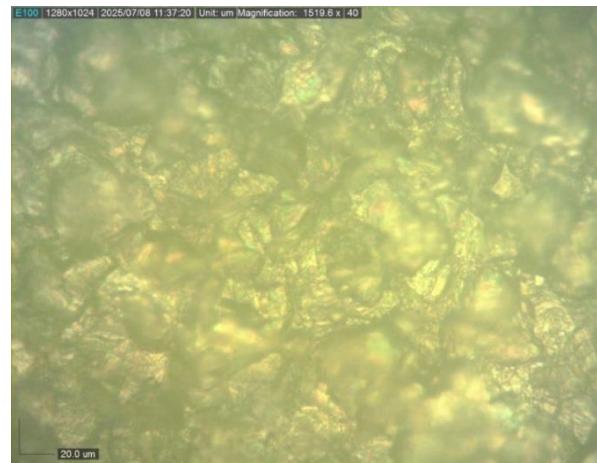
Gambar 7. Hasil Foto Mikro Spesimen Coating Polyurethane 1 Layer

Berdasarkan foto mikro pada gambar 6. terdapat korosi dibawah lapisan logam (underfilm corrosion) dengan ciri-ciri terlihat struktur tidak homogen, berpori, dan seperti terangkat/mengembang. Hal ini disebabkan karena lapisan polyurethane mengalami degradasi dan penggelembungan akibat penetrasi larutan asam sulfat.

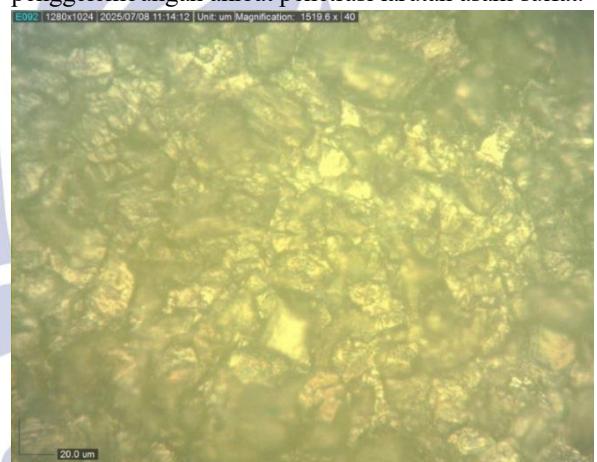
Gambar 8. Hasil Foto Mikro Spesimen Coating Polyurethane 2 Layer

Berdasarkan foto mikro pada gambar 7. terdapat korosi dibawah lapisan logam (underfilm corrosion) dengan ciri-ciri terlihat struktur tidak homogen, berpori, dan seperti terangkat/mengembang. Hal ini disebabkan karena lapisan polyurethane mengalami degradasi dan penggelembungan akibat penetrasi larutan asam sulfat

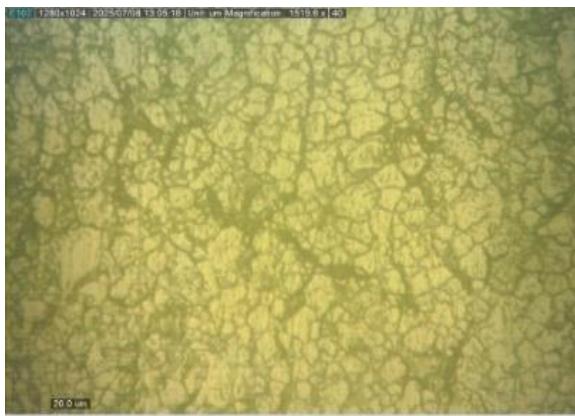
Gambar 9. Hasil Foto Mikro Spesimen Coating Epoxy Novalux 1 Layer

Berdasarkan gambar 4.12 bahwa pada spesimen tanpa coating terlihat terdapat garis-garis halus yang memisahkan satu kristal logam dengan yang lain, tampak lebih gelap dan seperti tergerus lebih dalam dibandingkan butir-butir logamnya. Hal ini menunjukkan bahwa terjadi korosi batas butir.

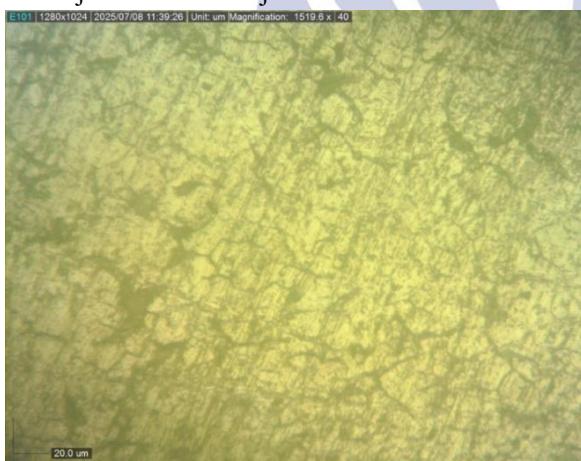
Gambar 10. Hasil Foto Mikro Spesimen Coating Epoxy Novalux 1 Layer

Berdasarkan gambar 4.13 bahwa pada spesimen tanpa coating terlihat terdapat garis-garis halus yang memisahkan satu kristal logam dengan yang lain, tampak lebih gelap dan seperti tergerus lebih dalam dibandingkan butir-butir logamnya. Hal ini menunjukkan bahwa terjadi korosi batas butir.
