Analisis Nilai Kondisi Perkerasan Jalan Secara Visual Dengan Metode Bina Marga dan *Pavement Condition Index*

Studi Kasus: Jalan Mastrip (SBY 10+100 - 10+700)

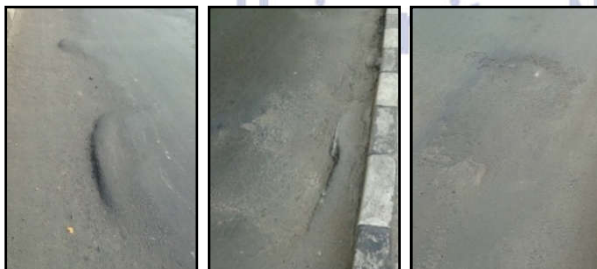
Berdasarkan permasalahan dari latar belakang dilakukan penelitian yang bertujuan untuk mengetahui tingkat nilai kondisi perkerasan jalan dari kerusakan yang terjadi pada Jalan Mastrip (SBY 10+100 - 10+700) yang merupakan jalan kolektor di kawasan industri wilayah Surabaya Selatan dan akses utama menuju Kabupaten Gresik. Gambar 1 menunjukkan kondisi kerusakan.

Gambar 1 Kondisi Kerusakan Jalan
Sumber: Dokumentasi Lapangan

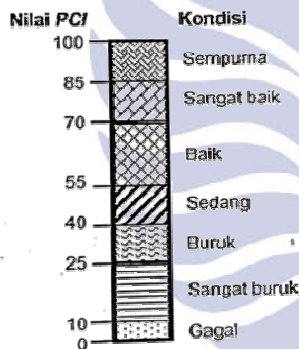
Pavement Condition Index (PCI) adalah tingkatan dari kondisi permukaan perkerasan dan ukuran yang ditinjau dari fungsi daya guna yang mengacu pada kondisi dan kerusakan di permukaan perkerasan yang terjadi. PCI merupakan indeks numerik yang nilainya berkisar di antara 0 sampai 100. Nilai 0 menunjukkan perkerasan dalam kondisi rusak dan nilai 100 menunjukkan perkerasan masih sempurna. Indeks numerik dapat dilihat pada Gambar 2.

Gambar 2 Hubungan Nilai PCI dan Kondisi

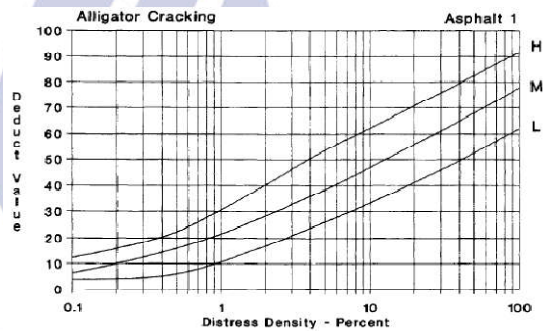
- a. Pembagian Unit Sampel
Untuk jalan dengan perkerasan aspal (termasuk aspal di atas perkerasan beton) dan jalan tanpa perkerasan, unit sampel didefinisikan sebagai luasan sekitar $762 \pm 305 \text{ m}^2$ ($2500 \pm 1000 \text{ sq.ft}$) (Shahin, 1994).
- b. Penentuan *Deduct Value* (DV)
Dimensi masing-masing kerusakan dan tingkat keparahannya (*severity level*) ditentukan berdasarkan ASTM D 6433-07. Untuk setiap tipe pada tiap tingkat kerusakan dijumlahkan dan catat kerusakan pada kolom "Tabel" di formulir survei. Ukuran dari setiap tipe kerusakan dibagi pada setiap tingkat keparahan kerusakan dengan luas total dari unit sampel untuk memperoleh persentase *density*. Penentuan nilai pengurang (*deduct value*) untuk setiap kombinasi tipe dan tingkat kerusakan dari kurva nilai pengurang (Gambar 5).

Gambar 5 Kurva Nilai Pengurang Untuk Retak Kulit Buaya Dengan Perkerasan Aspal
Sumber: Shahin, 1994

- a. Penentuan *Deduct Value*
Cara untuk menentukan *deduct value* yaitu dengan memasukkan persentase *density* pada grafik dan kemudian menarik garis vertikal sampai memotong garis *severity level*. Selanjutnya pada titik potong tersebut ditarik garis horizontal sehingga didapatkan *deduct value* (Gambar 5).
- b. Penentuan jumlah pengurang ijin maksimum (*m*)
Nilai *m* dihitung dengan persamaan berikut:
$$m_i = 1 + (9/98) \times (100 - HDV_i)$$

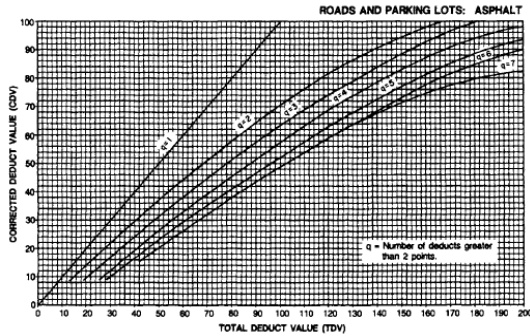
Jumlah data dari nilai-nilai pengurang individual dikurangi sampai jumlahnya *m*, termasuk bagian pecahan. Jika yang tersedia kurang dari *m* nilai pengurang, maka keseluruhan nilai pengurang hasil hitungan yang digunakan.
- d. Penentuan *Total Deduct Value* (TDV)
Nilai pengurang total ditentukan dengan menambahkan seluruh nilai pengurang individual.
- e. Penentuan *Corretd Deduct Value* (CDV)
Penentuan nilai pengurang terkoreksi maksimum dari *q* dan nilai pengurang total dengan menggunakan nilai koreksi dalam grafik kurva (Gambar 6) yang sesuai dengan tipe perkerasannya.

Gambar 6 Koreksi Kurva Untuk Jalan Dengan Permukaan Perkerasan Aspal
Sumber: Shahin, 1994

- d. Penentuan *Corrected Deduct Value* (CDV)
 Menentukan CDV didasarkan pada nilai q dan TDV dengan menggunakan kurva CDV. Setelah dilakukan penelusuran pada kurva, didapatkan nilai CDV maksimum per segmen (Tabel 10 dan Tabel 11).
- e. Hitungan *Pavement Condition Index* (PCI)
 Nilai PCI dihitung dengan mengurangkan nilai 100 dengan nilai CDV maksimum.

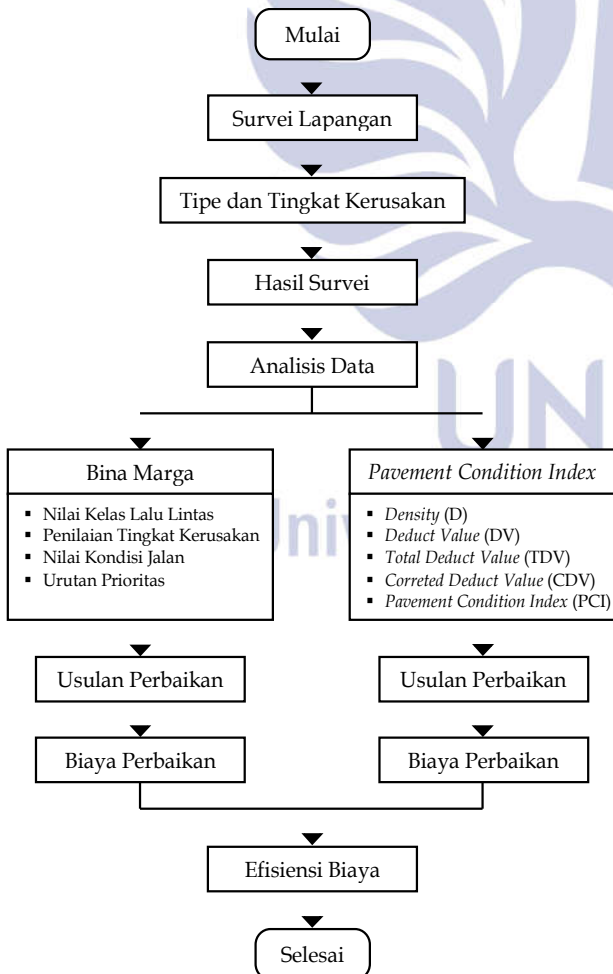
Alur penelitian digambarkan dalam bentuk *flow chart* untuk mempermudah sistematika penelitian. Bagan alur penelitian dapat dilihat pada Bagan 1.

Bagan 1 Bagan Alur Penelitian

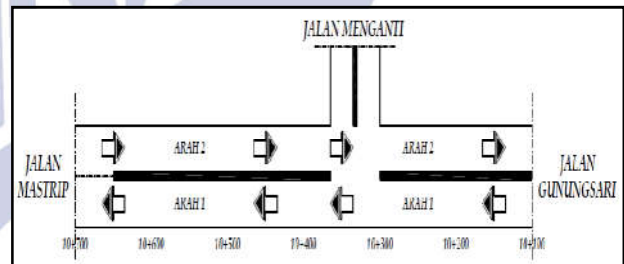
Deskripsi arah lalu lintas digambarkan untuk Arah 1 yaitu kendaraan dari arah Jalan Gunungsari menuju Jalan Mastrip sedangkan Arah 2 merupakan arah sebaliknya (Gambar 7).

Gambar 7 Arah Lalu Lintas

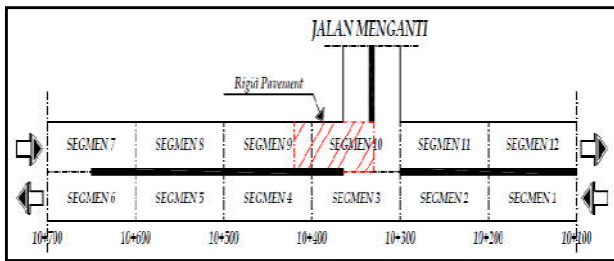
pembagian per 100 meter dengan luas per segmen yaitu 600 m². Hasil perhitungan unit sampel diperoleh pembagian 12 segmen. Pembagian segmen dapat dilihat pada Gambar 8.

Gambar 8 Pembagian Unit Sampel
