RANCANG BANGUN TRAINER SISTEM KELISTRIKAN HONDA SUPRA X 125 PGM – FI SEBAGAI MEDIA PEMBELAJARAN PRAKTIK SEPEDA MOTOR

Rizky Mega Darmawan

D3 Teknik Mesin, Fakultas Teknik, Universitas Negeri Surabaya

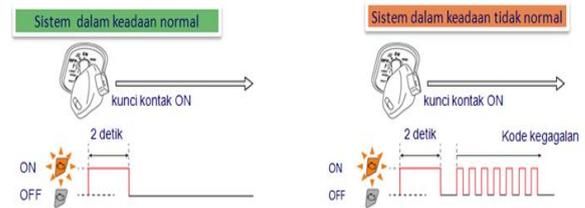
Pada saat kunci kontak diputar dalam posisi ON, indikator lampu MIL akan menyala selama kira-kira 2 detik dan kemudian akan mati (kalibrasi). Apabila terjadi kegagalan/kelainan pada sensor-sensor, MIL akan memberikan kode yang berupa kedipan sesuai dengan sensor yang rusak.

Gambar 2. Informasi Kedipan MIL Ketika Kunci Kontak pada Posisi ON.

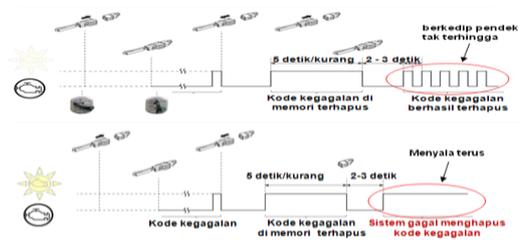
MIL akan berkedip pendek secara terus menerus menandakan penghapusan kode kegagalan berhasil.

Gambar 9. Informasi Gagal/Berhasil Menghapus Menghapus Kode Kegagalan.

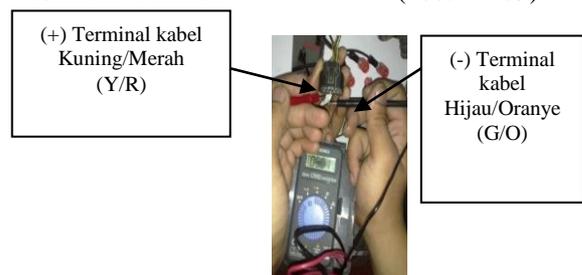
Jika ada 1, 8 dan 9 kedipan di MIL, ukur voltase antara sensor terminal konektor 5P sensor unit pada sisi *wire harness*.

Warna kabel	Tegangan standar	Hasil pemeriksaan
Yellow/Red (Y/R) pada (+) Multimeter	4,75 V–5,25 V	5,01 V
G/O (Green/Orange) pada (-) Multimeter

Gambar 16. Mengukur Tegangan *Input* Pada Sensor Unit.

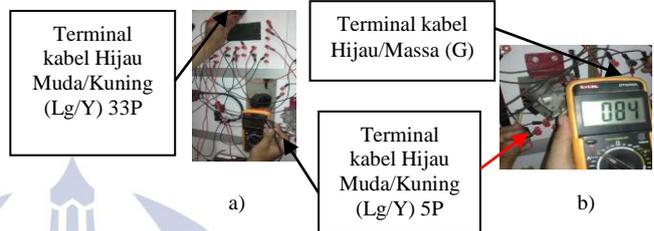
Jika tegangan yang didapat berada di bawah tegangan yang dianjurkan, dapat melakukan pemeriksaan kontinuitas antara konektor 5P *Sensor Unit* dengan konektor 33P ECM. Melakukan pemeriksaan ada tidaknya kontinuitas antara konektor 5P *Sensor Unit* dengan massa (**Terminal Hijau Muda/Kuning – Hijau Muda/Kuning kontinu. Terminal Hijau Muda/Kuning-massa tidak kontinu**).

Gambar 20. a) Memeriksa Kontinuitas Pada Kabel Hijau Muda/Kuning Konektor 33P ECM dengan Hijau Muda/Kuning konektor 5P *Sensor Unit*. b) Memeriksa Kontinuitas Pada Kabel Hijau Muda/Kuning Konektor 5P *Sensor Unit* – Massa.

Dari Hasil pemeriksaan MAP, dapat disimpulkan bahwa MAP dalam keadaan normal. karena dari hasil pemeriksaan tegangan *input* didapatkan tegangan sebesar 4,60 V.

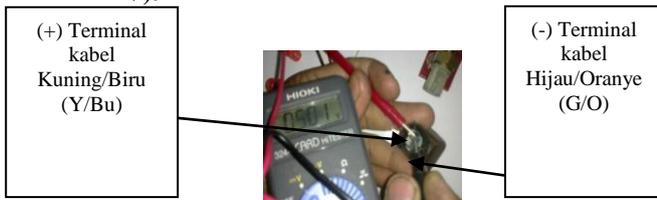
Memeriksa tegangan *input* yang masuk ke EOT *Sensor* (tegangan standar 4,75 V – 5,25 V).

Gambar 23. Memeriksa *Input* Tegangan EOT *Sensor* Pada Kabel Kuning/Biru – Hijau/Oranye (Didapatkan Tegangan *Input* Sebesar 5,01 V).

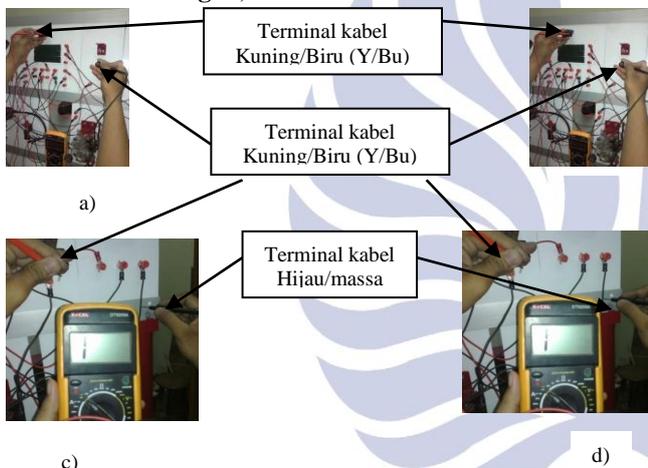
Jika tegangan memenuhi standar yang ditentukan, selanjutnya memeriksa kontinuitas antara konektor 2P EOT *Sensor* dengan konektor 33P ECM pada terminal kabel warna (Terminal Kuning/Biru – Kuning/Biru, Hijau/Oranye – Hijau/Oranye kontinu. Terminal Kuning/Biru – massa, Hijau/Oranye – massa tidak ada hubungan).

Gambar 24. a) Memeriksa Kontinuitas Antara Terminal Kuning/Biru – Kuning/Biru, b) Hijau/Oranye – Hijau/Oranye, c) Kuning/Biru konektor 2P EOT *Sensor* – Massa, dan d) Hijau/Oranye Konektor 2P EOT *Sensor* – Massa.

Dari pemeriksaan yang dilakukan. Dapat disimpulkan bahwa EOT *Sensor* maupun rangkaian pada sistem dalam keadaan baik.

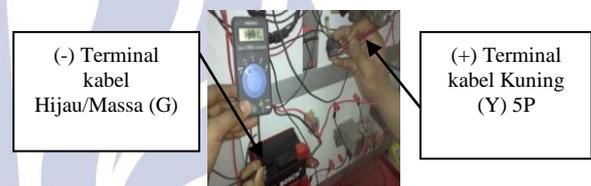
Melepas konektor 5P *Sensor Unit*. Setelah itu kunci kontak diputar pada posisi ON, mengukur tegangan *input* Throttle Position *Sensor* (tegangan standar pada terminal kabel warna Kuning – massa: 0 – 220 mV).

Gambar 26. Mengukur Tegangan *Input* Throttle Position *Sensor* pada Terminal Kabel Warna Kuning Konektor 5P *Sensor Unit* – Massa (Didapatkan Tegangan Sebesar 137,1 mV).

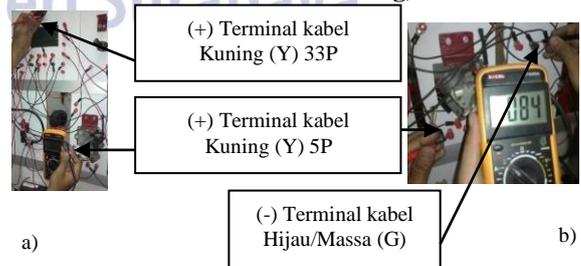
Melepas konektor 5P *Sensor Unit* serta melepas konektor 33P ECM. Setelah itu yang perlu dilakukan adalah memeriksa kontinuitas antara konektor 5P *Sensor Unit* dengan konektor 33P ECM serta massa (standar: Kuning 5P *Sensor Unit* – Kuning 33P ECM kontinu/menyambung, Kuning 5P *Sensor Unit* – massa tidak terhubung).

Gambar 27. a) Memeriksa Kontinuitas Antara Kabel Kuning Konektor 5P *Sensor Unit* dengan Kabel Kuning Konektor 33P ECM (Hasilnya Keduanya Terhubung), b) Memeriksa Kontinuitas Antara Kabel Kuning Konektor 5P *Sensor Unit* dengan Massa (Hasilnya Keduanya Tidak Terhubung).

Dari pemeriksaan yang dilakukan. Dapat disimpulkan bahwa *Throttle Position Sensor* maupun rangkaian pada sistem dalam keadaan baik. Karena dari hasil pemeriksaan tegangan yang masuk pada TP *Sensor* masih berada pada standar yang diijinkan.

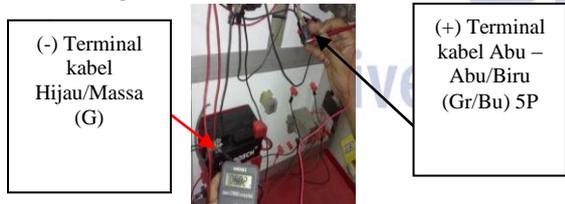
Melepas konektor 5P *Sensor Unit*. Setelah itu kunci kontak diputar pada posisi ON, mengukur tegangan *input Idle Air Temperature Sensor (Tegangan standar pada terminal kabel warna Abu-Abu/Biru dengan massa: 4,75 – 5,25 V)*.

Gambar 29. Mengukur Tegangan *Input Idle Air Temperature Sensor* pada Terminal Kabel Warna Abu-Abu/Biru Konektor 5P *Sensor Unit* – Massa (Didapatkan Tegangan Sebesar 5,02 V).

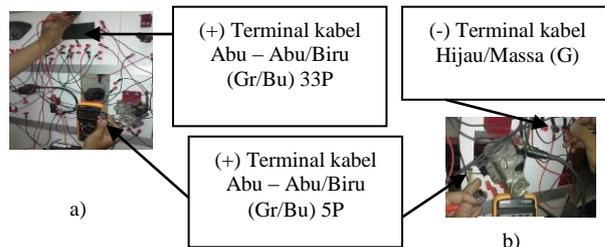
perlu dilakukan adalah mameriksa kontinuitas antara konektor 5P *Sensor Unit* dengan konektor 33P ECM serta massa (**standar: Abu-Abu/Biru 5P *Sensor Unit* – Abu-Abu/Biru 33P ECM kontinu/menyambung, Abu-Abu/Biru 5P *Sensor Unit* – massa tidak terhubung**).

Gambar 30. a) Memeriksa Kontinuitas Antara Kabel Abu-Abu/Biru Konektor 5P *Sensor Unit* dengan Kabel Abu-Abu/Biru Konektor 33P ECM (**Hasilnya Keduanya Terhubung**), b) Memeriksa Kontinuitas Antara Kabel Abu-Abu/Biru Konektor 5P *Sensor Unit* dengan Massa (**Hasilnya Keduanya Tidak Terhubung**).

Dari pemeriksaan yang dilakukan dapat disimpulkan bahwa *Idle Air Temperature Sensor* maupun rangkaian pada sistem dalam keadaan baik.

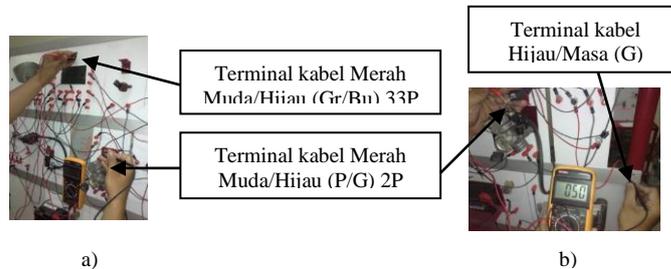
Memeriksa kontinuitas antara kabel Merah Muda/Hijau pada konektor 2P *injector* dan kabel Merah Muda/Hijau pada konektor 33P ECM, serta kabel Merah Muda/Hijau pada konektor 2P *injector* dengan massa (**standar kabel Merah Muda/Hijau konektor 2P *injector* – kabel Merah Muda/Hijau konektor 33P ECM: kontinu. Kabel Merah Muda/Hijau konektor 2P *injector* dengan massa tidak ada hubungan**).

Gambar 35. a) Memeriksa Kontinuitas Antara Kabel Merah Muda/Hijau Konektor 2P *Injector* dengan Kabel Merah Muda/Hijau konektor 33P ECM (**Hasilnya Keduanya Terhubung**), b) Memeriksa Kontinuitas Antara Kabel Merah Muda/Hijau Konektor 2P *Injector* dengan Massa (**Hasilnya Keduanya Tidak Terhubung**).

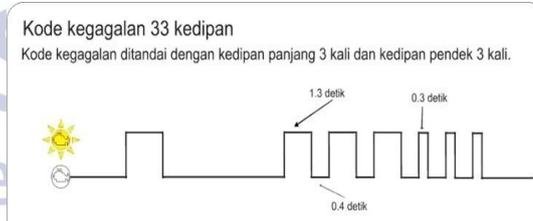
Jika terdapat 33 kedipan MIL, menandakan ECM dalam keadaan masalah. Berikut langkah-langkah untuk melakukan pemeriksaan ECM:

Gambar 37. MIL Berkedip 33 Kali.

Memutar kunci kontak pada posisi OFF. Setelah itu melakukan penghapusan kode kegagalan yang tersimpan di dalam ECM. Jika masih terdapat 33 kedipan MIL, mencoba untuk mengganti ECM dengan yang baru lalu memeriksa kedipan MIL. Dari pemeriksaan yang telah dilakukan dapat disimpulkan bahwa ECM dalam keadaan baik dan bekerja secara normal.

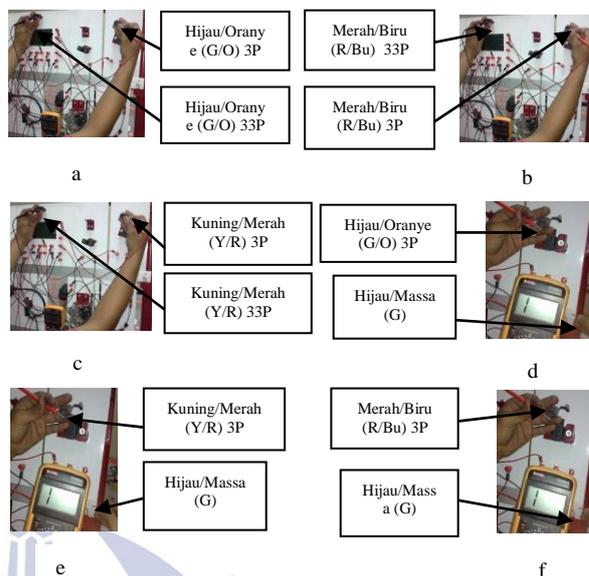
Memeriksa kontinuitas antara kabel Hijau/Oranye pada konektor 3P BAS dan kabel Hijau/Oranye pada konektor 33P ECM, kabel Kuning/Merah pada konektor 3P BAS dan kabel Kuning/Merah pada konektor 33P ECM, kabel Merah/Biru pada konektor 3P BAS dan kabel Merah/Biru pada konektor 33P ECM serta kabel Kuning/Merah pada konektor 3P BAS dengan massa dan Merah/Biru pada konektor 3P dengan massa (**standar kabel Hijau/Oranye konektor 3P BAS – kabel Hijau/Oranye konektor 33P ECM: kontinu. Kabel Kuning/Merah konektor 3P BAS – kabel Kuning/Merah konektor 33P ECM: kontinu. Kabel Merah/Biru konektor 3P BAS – kabel Merah/Biru konektor 33P ECM: kontinu. Kabel Kuning/Merah konektor 3P BAS dengan massa tidak ada hubungan. Kabel Merah/Biru konektor 3P BAS dengan massa tidak ada hubungan**).

Gambar 40. Memeriksa Kontinuitas Konektor 3P BAS, 33P ECM dengan Massa (**a. Hijau/Oranye – Hijau/Oranye: Kontinu, b. Kuning/Merah – Kuning/Merah: Kontinu, c. Merah/Biru – Merah/Biru: Kontinu, d. Hijau/Oranye – massa: Tidak Ada Hubungan, e. Kuning/Merah – Massa: Tidak Ada Hubungan, f. Merah/Biru – Massa: Tidak Ada Hubungan**).

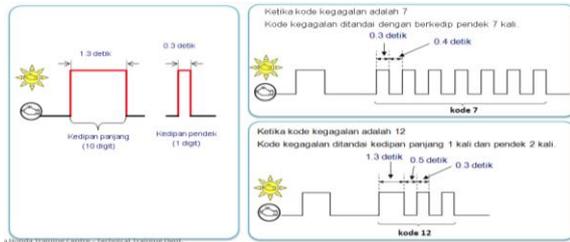
Harus diperhatikan bahwa terdapat 2 macam kedipan yang ditampilkan oleh MIL, yaitu kedipan pendek (0,3 detik) dan kedipan panjang (1,3 detik). MIL berkedip pendek berarti 1 dan berkedip panjang berarti 10. Jika terdapat dua atau lebih kode kegagalan yang terdeteksi maka semua kode akan dikeluarkan secara berulang-ulang.

Gambar 43. Cara Membaca Kedipan MIL.

Jumlah kerusakan	Kode Kegagalan	Jumlah kedipan MIL
Satu	7	7 kedipan pendek = kode kegagalan 7
Satu	12	1 kedipan panjang + 2 kedipan pendek = kode kegagalan 12
Dua	7 & 12	Kode kegagalan 7 + Kode kegagalan 12 Kerusakan ke-1 Kerusakan ke-2 dit
